SAKRÁLNE PAMIATKY

1. architektonický kamenný článok-žardiniéra na kamennom podstavci
2. súsošie
3. Kaplnka navštívenia Panny Márie

M E S T S K É P A M I A T K Y

U M E L E C K É P A M I A T K Y

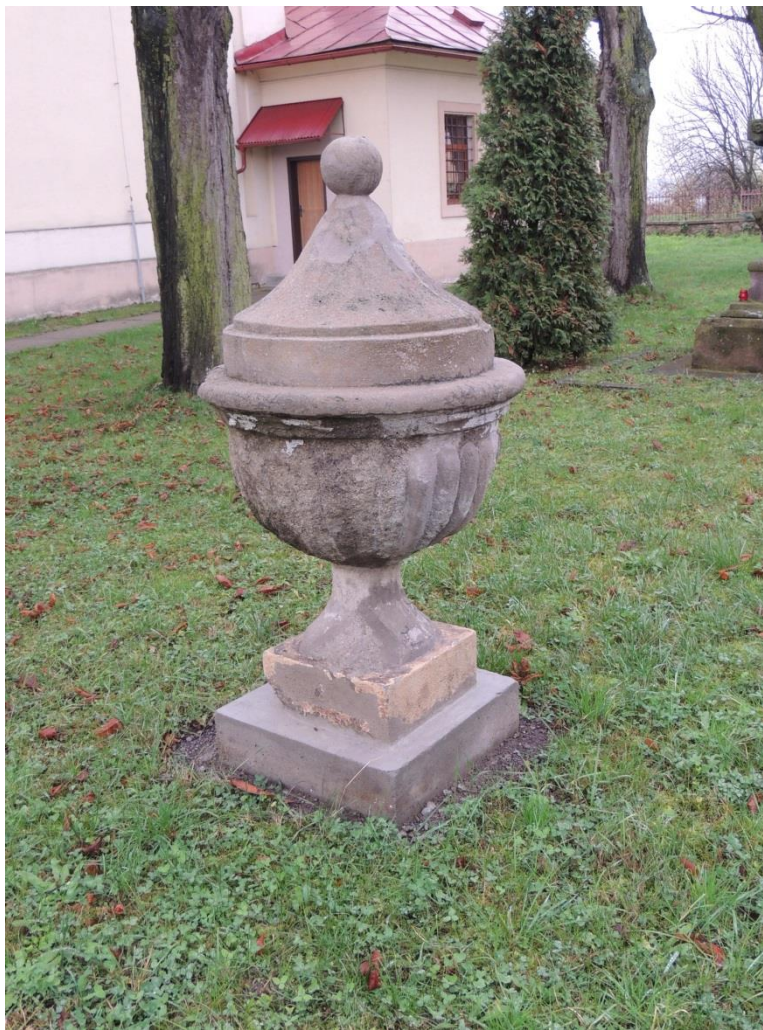
1. Architektonický kamenný článok – žardiniéra na kamennom podstavci

Ozdobný prvok je neskorobaroková rustikálna práca. Pôvodne stál nad vstupom do kostola po obidvoch stranách. Pri oprave kostola bola žardiniéra premiestnená do priestoru kostolnej záhrady, kde stojí dodnes.

STAV ZACHOVANIA : Zlý

Stav ozdobného článku je zlý. Povrch je erodovaný, celý povrch skulptúry je silne narušený poveternostnými vplyvmi.

Na ozdobe sú viditeľné stopy po oprave v minulosti – originál /plombovanie /. Umiestnený pravdepodobne po opravách v 50 – tých rokoch. Druhý prvok sa v priestore nenachádza.

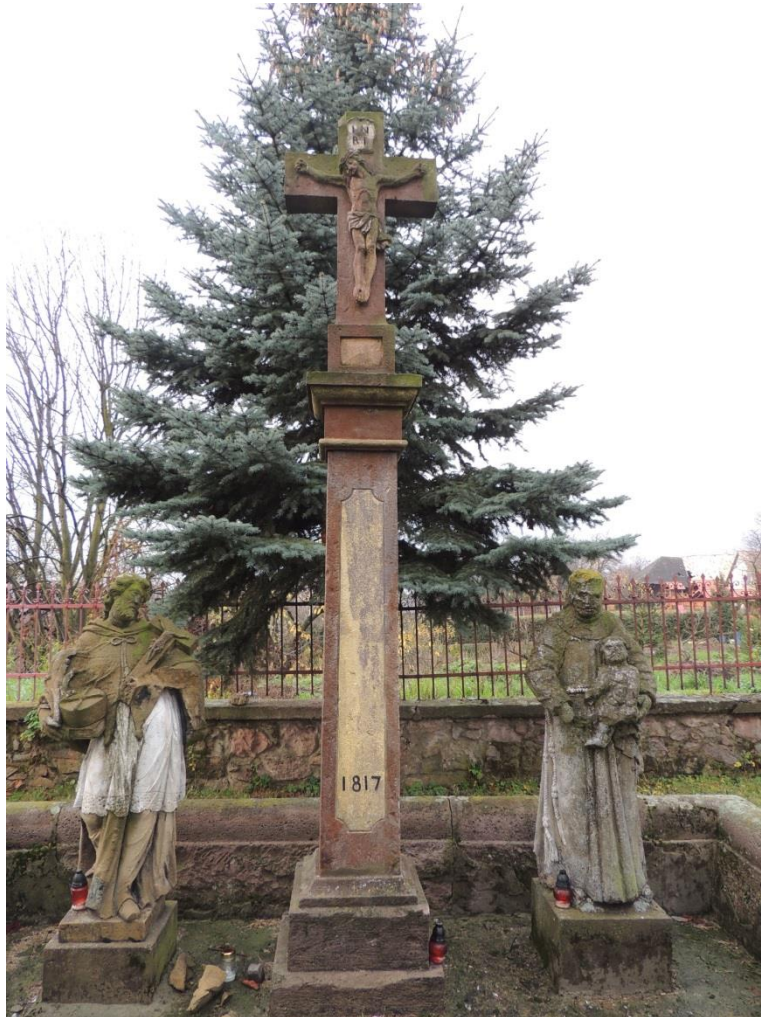
2. SÚSOŠIE

Trojica prvkov v strede kríž s ukrižovaným Kristom, po bokoch dve sochy svätcov s atribútami. Priestor chráni kamenný múrik v tvare U. Neskorobaroková rustikálna práca datovaná v dolnej časti kríža rokom 1817. Sochy sú sem pravdepodobne premiestnené z pôvodného miesta.

STAV ZACHOVANIA : Zlý

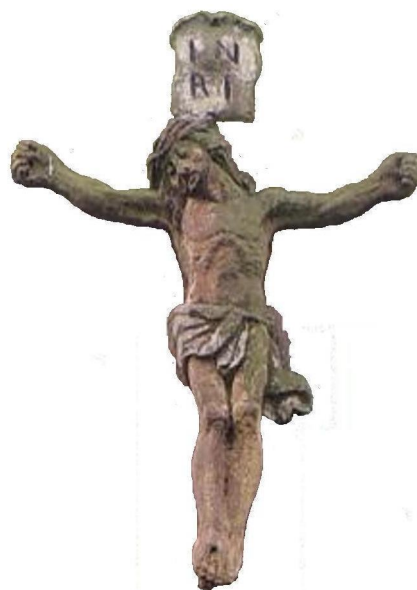
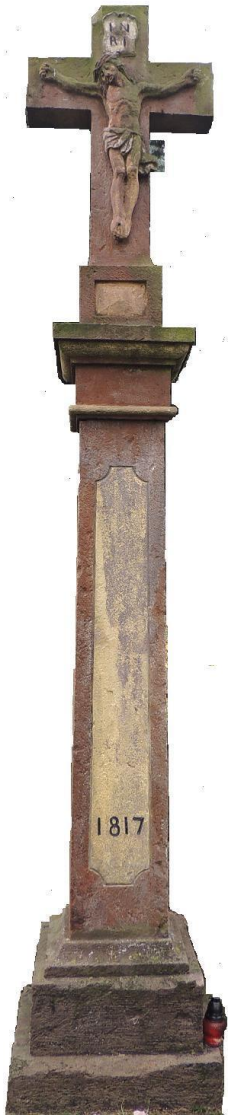
K r í ž

Dobre zachovalý centrálnne umiestnený, kamenný kríž s okrovou a svetložltou polychrómiou a čiernym náterom písma. Porušený kamenný kubus základu. Stav sochy je mimoriadne zlý. Povrch je silne erodovaný poveternostnými vplyvmi. V niektorých miestach je čiastočne zachovaný pôvodný náter /bedrové rúško a nápisová kartuša /, kde zostali fragmenty z pôvodne polychrómovaného náteru.

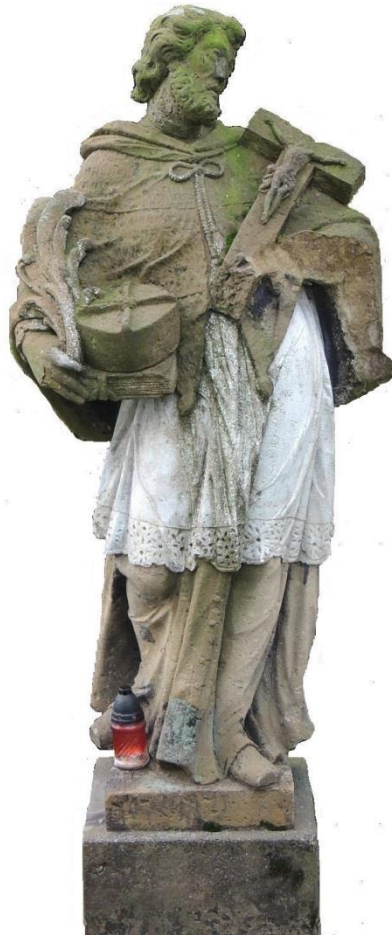
Sv. Ján Nepomucký

Na zachovalom kamennom kubuse základu stojí kamenná socha s atribútmi kniha a kríž. Socha má bohato zdobené riasené rúcho.

Stav sochy je zlý, odlomené ľavé rameno /nachádza sa v blízkosti sochy / a výrazná puklina v zadnej časti sochy hrozí celkovou deštrukciou . Povrch je silne erodovaný poveternostnými vplyvmi. V miestach chránených od priameho vplyvu počasia je čiastočne zachovaný náter , ktorý zostal ako fragment z pôvodne polychrómovaného náteru.

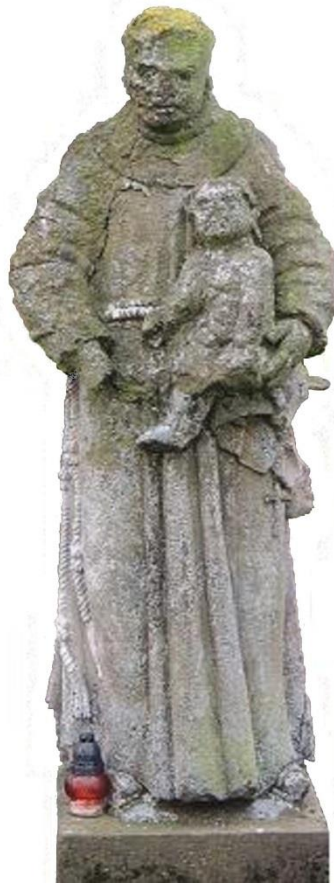
Sv. D o m i n i k

Na zachovalom kamennom kubuse základu stojí kamenná socha s atribútom dieťaťa. Socha má mníšsku kutňu.

Stav sochy je mimoriadne zlý, odlomená pravá ruka a atribút postavy dieťaťa je už ťažko identifikovateľný. Povrch je silne erodovaný poveternostnými vplyvmi. Soche hrozí celková deštrukcia .

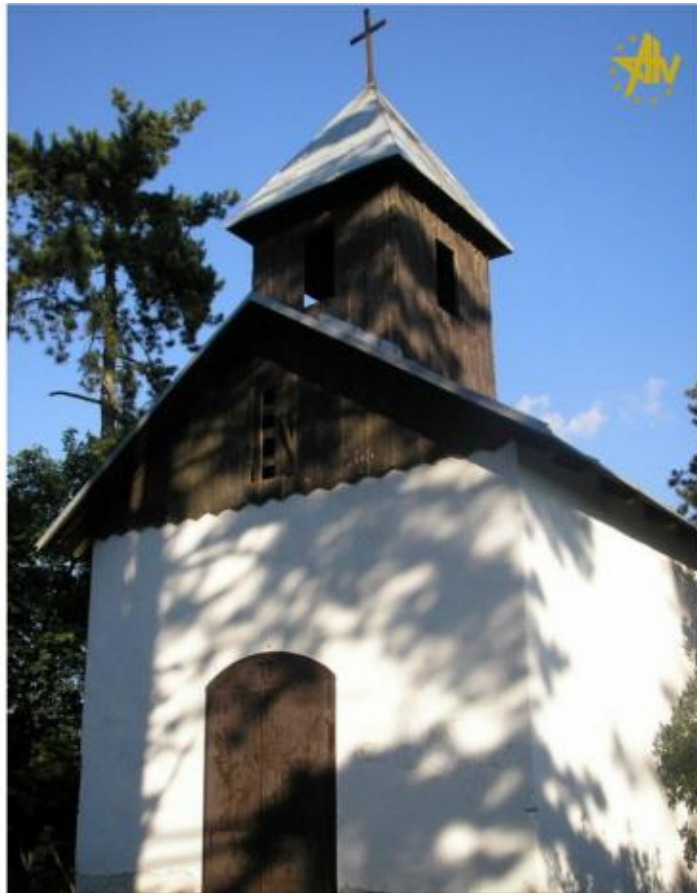
3. KAPLNKA NAVŠTÍVENIA PANNY MÁRIE

Budova je v pomerne dobrom stave. Jej posledná oprava sa konala v roku 1996. V niektorých častiach prízemnej plochy omietky vlhnú, čo je na stavbách z tohto obdobia pomerne časté. Položenie novej strešnej krytiny a výmena drevených častí stavby budovu ochráni, aj keď nie sú historický akceptovateľné.

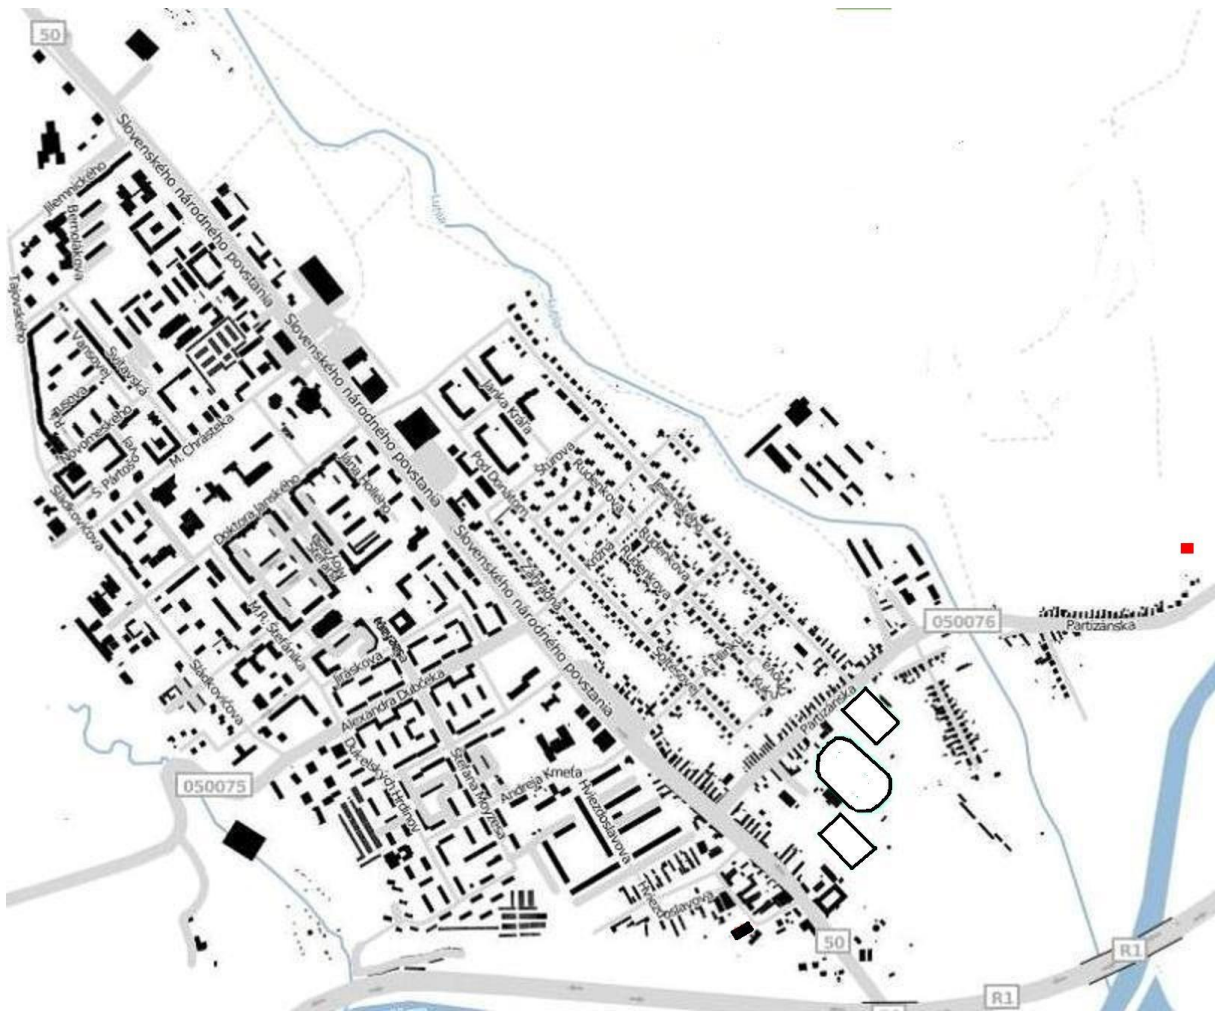
TYP: Kaplnka navštívenia Panny Márie **STAV ZACHOVANIA :** Dobrý

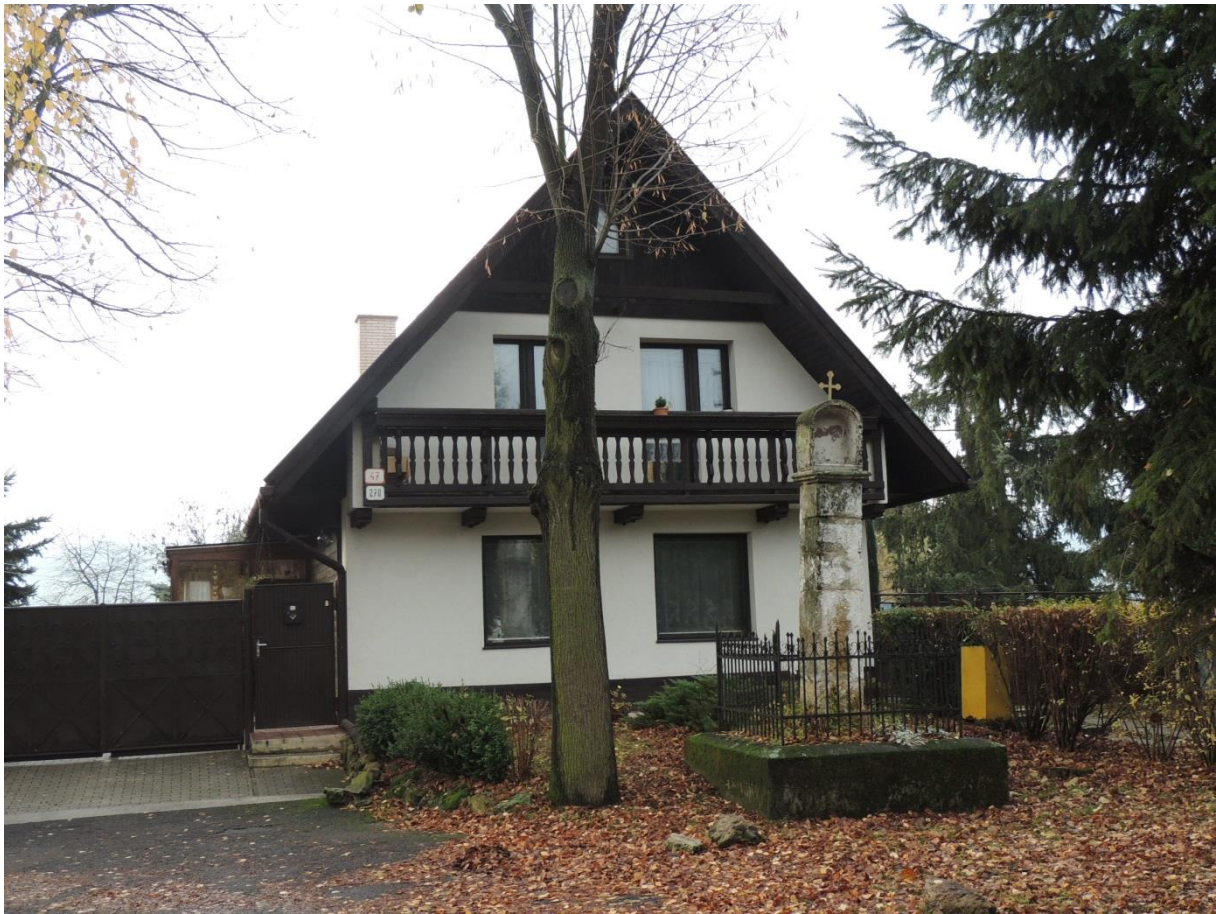
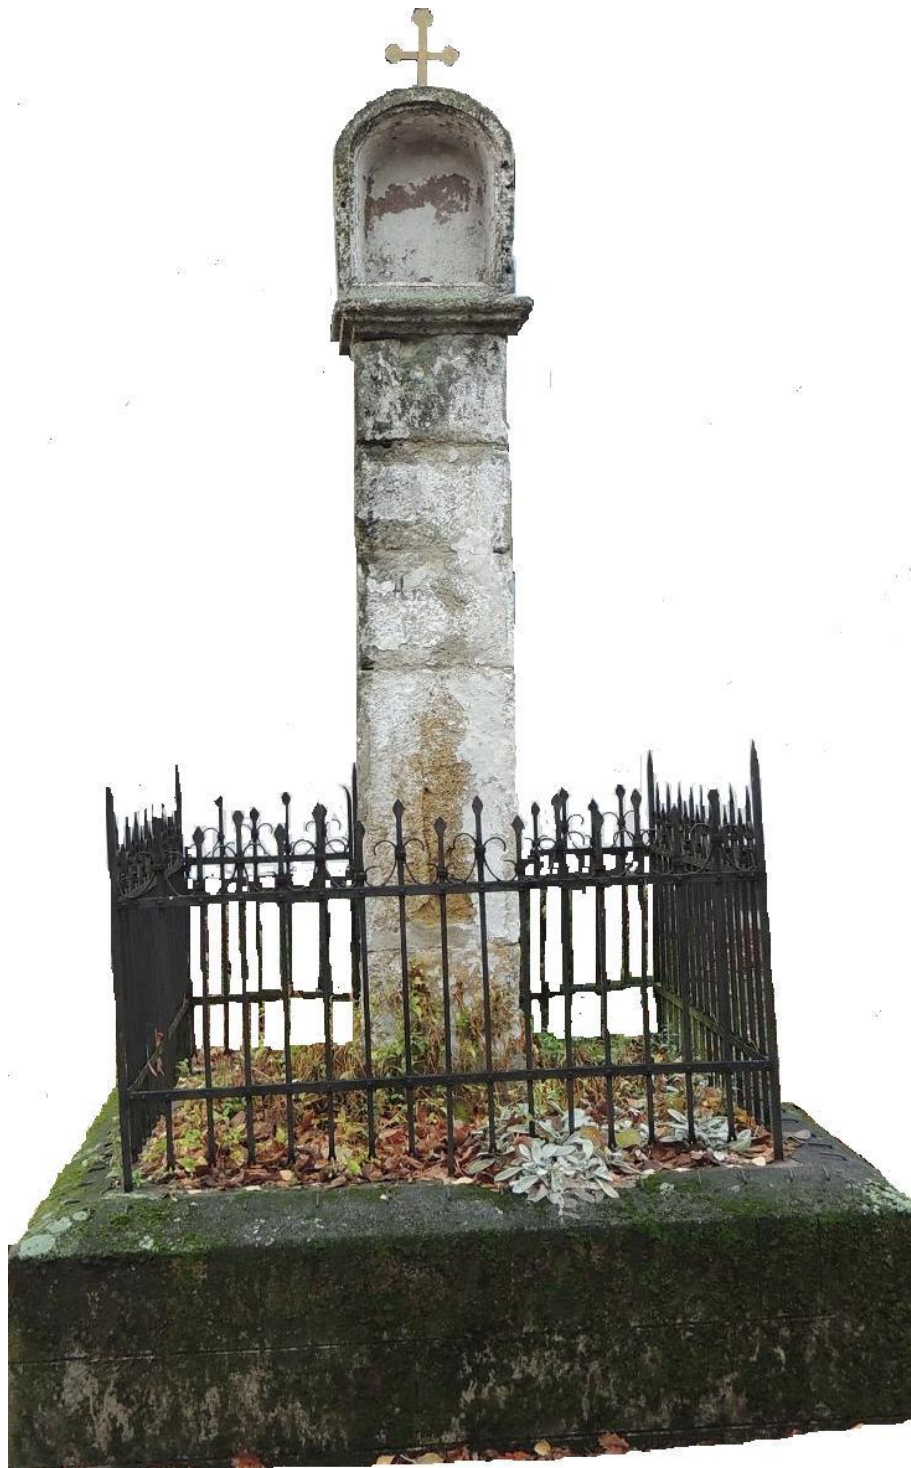
4. STĚP – BOŽIA MUKA

Kamenný stěp s nikou pre uloženie sošky vo vrcholovej časti. Stojí na svojom pôvodnom mieste, pred domom č. 270/47. Je evidovaný na starších plánoch a pochádza pravdepodobne z obdobia baroka. Bol súčasťou námestia Sv. Kríža spolu s domom, pred ktorým stojí.

STAV ZACHOVANIA : Zlý

Zachovalý, centrálne umiestnený kamenný stĺp pred domom. Stĺp má štvorcový prierez a je vystavaný s tufových kvádrov, spájaných vápennou maltou. Na vrcholovej časti je položená nika, vytesaná z jedného kusu kameňa. Na povrchu sú stopy po farebnom nátere viacerých odtieňov. Pri poslednej oprave bol pod stĺpom vybudovaný kamenný podstavec so záhradkou , chránenou železným kovaným plotom. Architektúra je pomerne dobre zachovalá , povrch zvetraný.

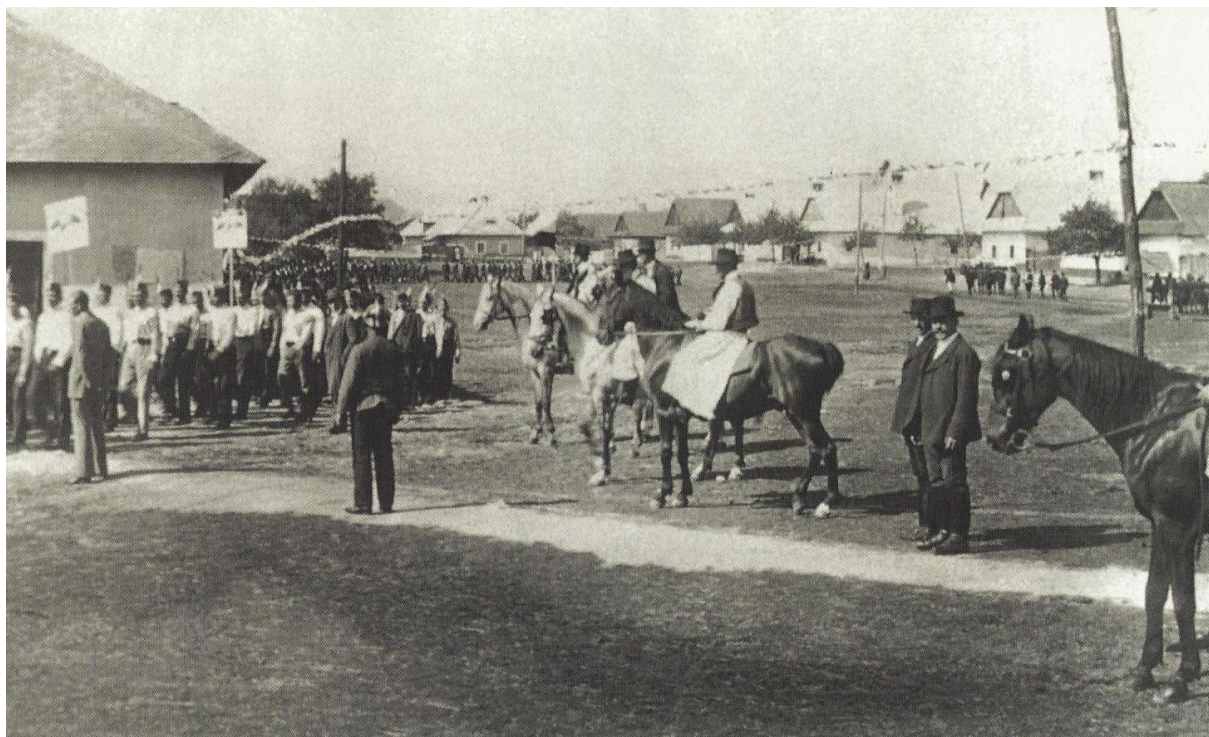
5. SVÄTOKRÍŽSKE N Á M E S T I E

Námestie svojim pôdorysom má pretiahly tvar, obostavaný obytnými domami. Domy sú prízemné, čím zachovávajú pôvodný vzhľad. Pôdorys ako aj pôvodná zástavba sú ojedinelé a dobre zachovalé. Budova radnice nie je zachovalá. Devastačne pôsobí stavba Cukrárne a oplotenie priestoru pred ňou, ako aj ihrisko pre deti. Ako komplex narúšajú pôvodný charakter námestia. Cestné komunikácie a parkovisko sú výsledkom používania obytných domov a komunikácie z blízkeho sídliska. Aj keď je stav námestia žalostný, je ešte možnosť ho zachovať a terénnymi úpravami ho prinavrátiť do stavu pamiatkovej rezervácie s pešou zónou, využívanej pre kultúrno-historické účely so zameraním na turistiku.

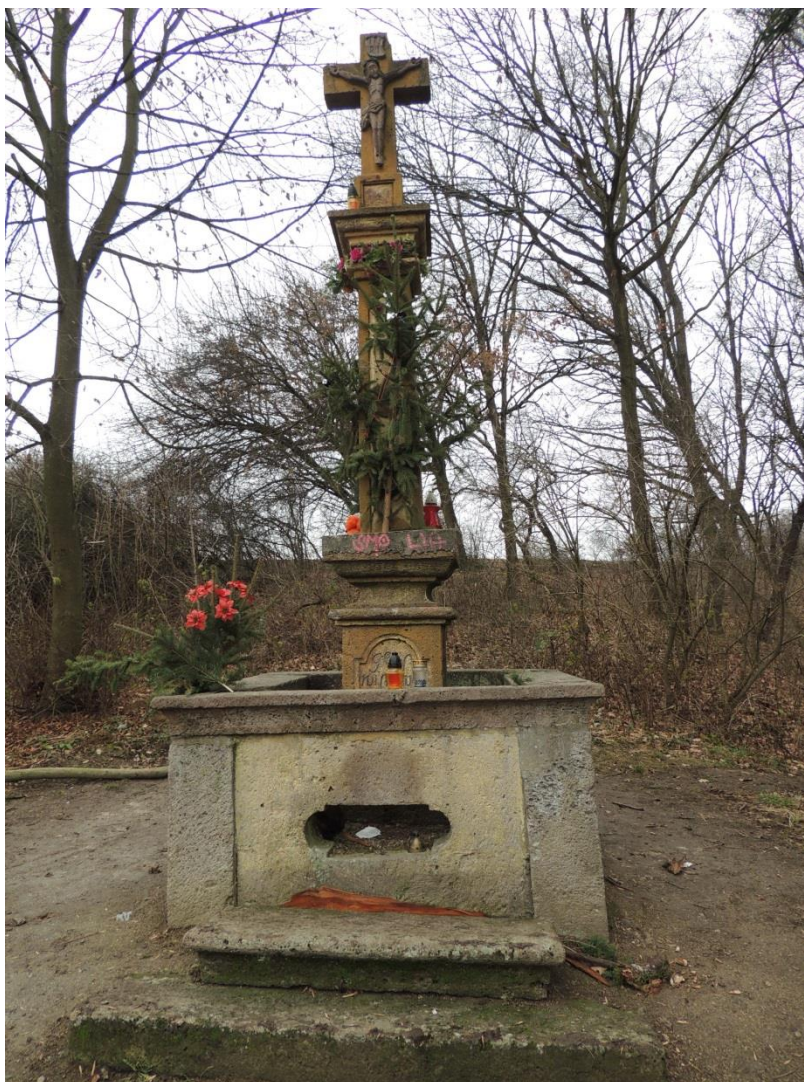
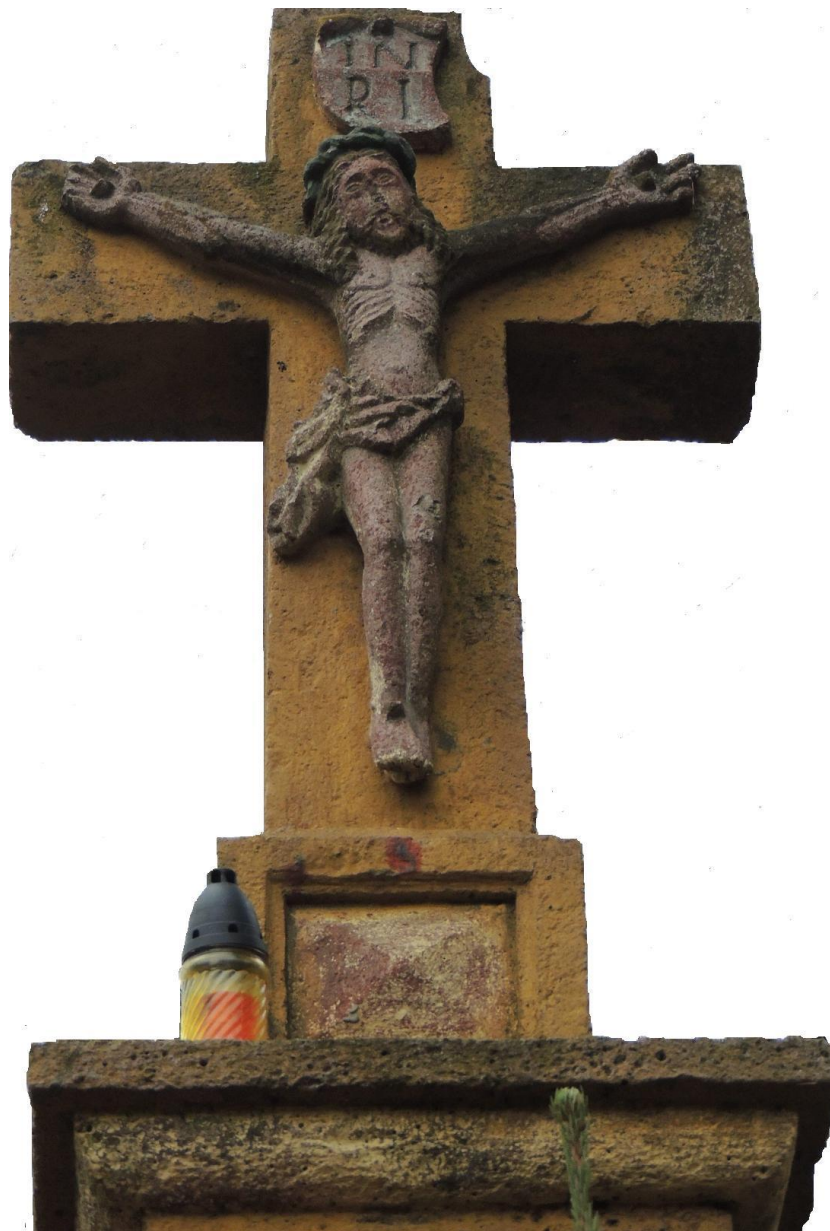
7. PRÍCESTNÝ KRÍŽ NA PODSTAVCI

Stav sochy je dobrý. Povrch podstavca sochy je vplyvom počasia erodovaný a to hlavne jeho náter . V niektorých miestach je podstavec čiastočne poškodený. Nápis v kartuši je čitateľný a dobre zachovalý. Na soche sú viditeľné stopy po oprave v minulosti, neodborných zásahoch / dopĺňanie betónom/. Na povrchu sú ojedinelé grafity.

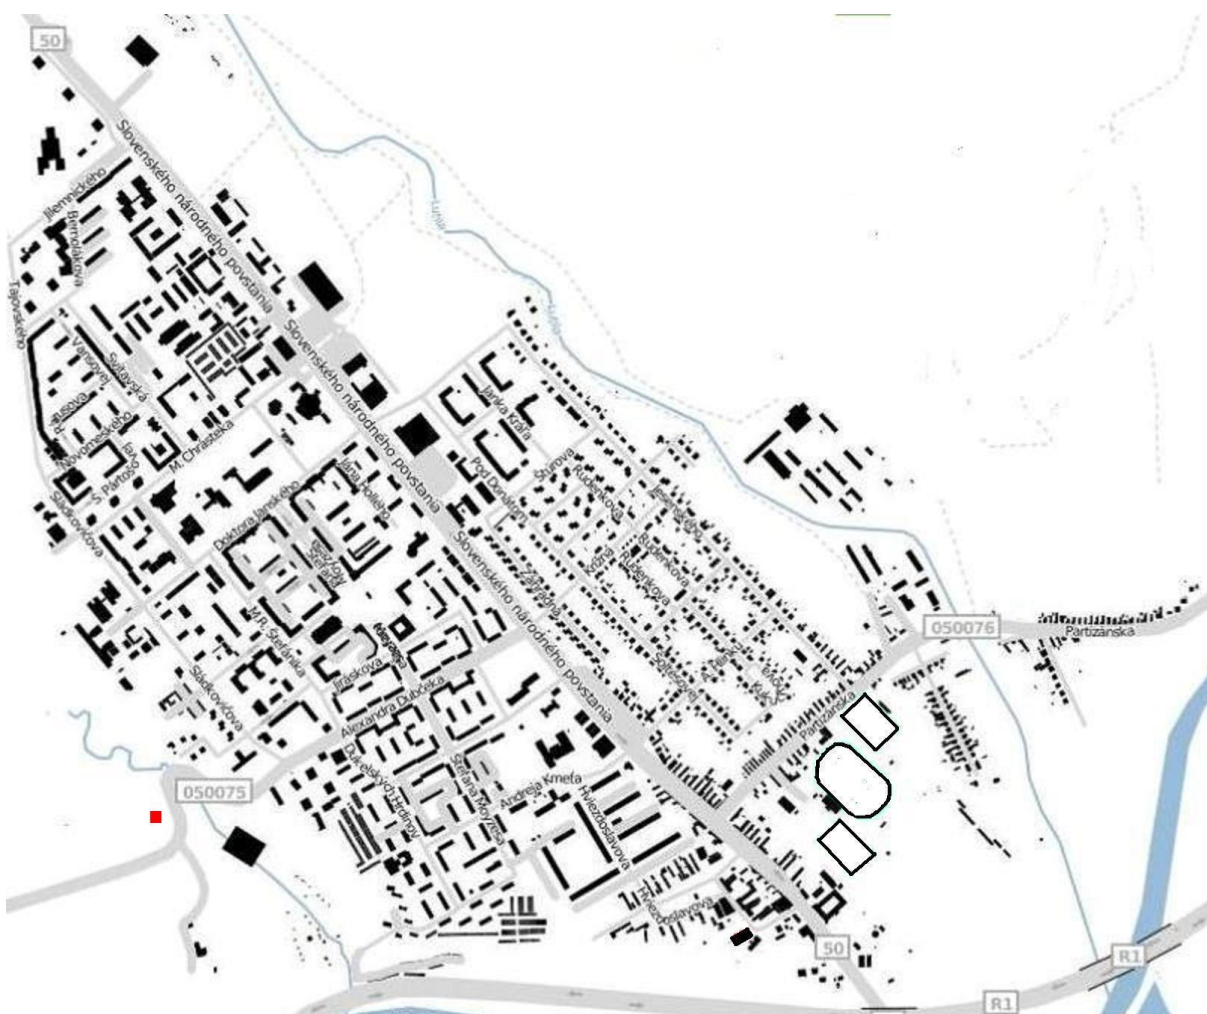
Kamenný kríž postavený pri ceste do Lovče. V súčasnosti pred odbočkou na mestský cintorín. Je to prícestný kríž vyhotovený z ryolitu s ochrannou kamennou ohradou. Povrch je okrovo a žlto polychromovaný v dolnej časti s datovaním v kartuši 1858.

STAV ZACHOVANIA : Zlý

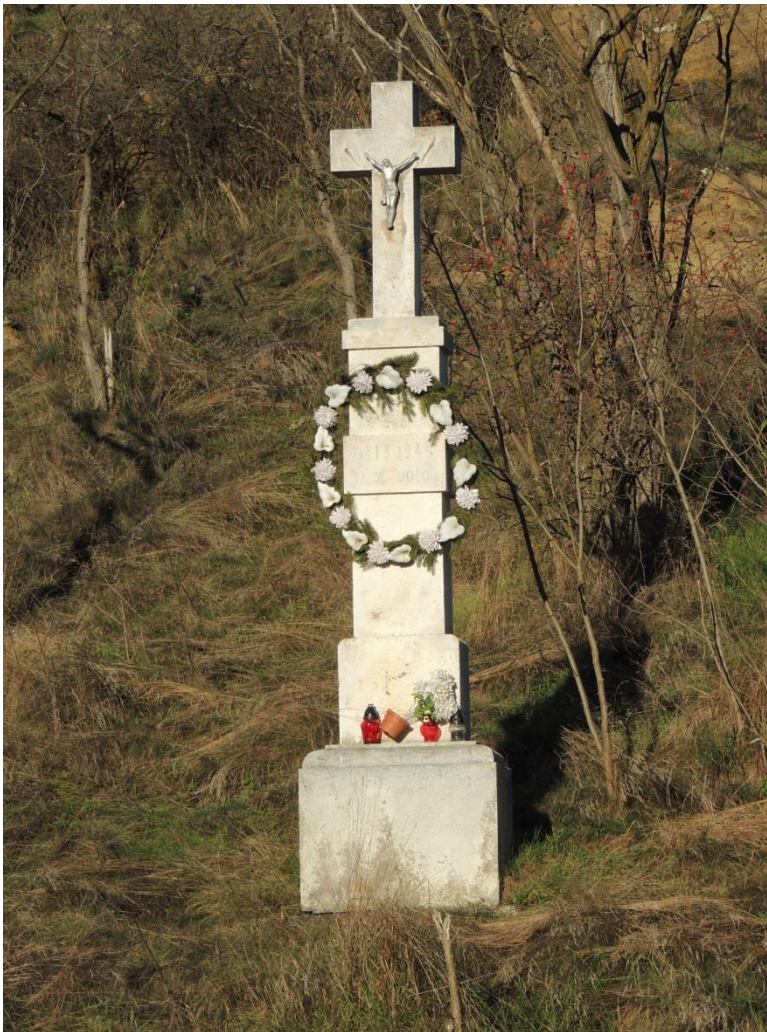
8. PRÍCESTNÝ KRÍŽ NA PODSTAVCI

Stav kríža je dobrý. Povrch v nedávnej dobe opravovaný, natretý bielym náterom. Na kríži nie sú stopy po porušení. Plastika Krista na kríži je nová , pod ňou je viditeľná stopa po pôvodnej plastike, ktorá bola odstránená. Kríž je postavený na kamennom kubuse. V strednej časti kríža je na plastickej rímse nápis EX VOTO 1813 – 1945 / ako som sľúbil /. Nápis je zatretý bielym náterom, preto je slabo čitateľný.

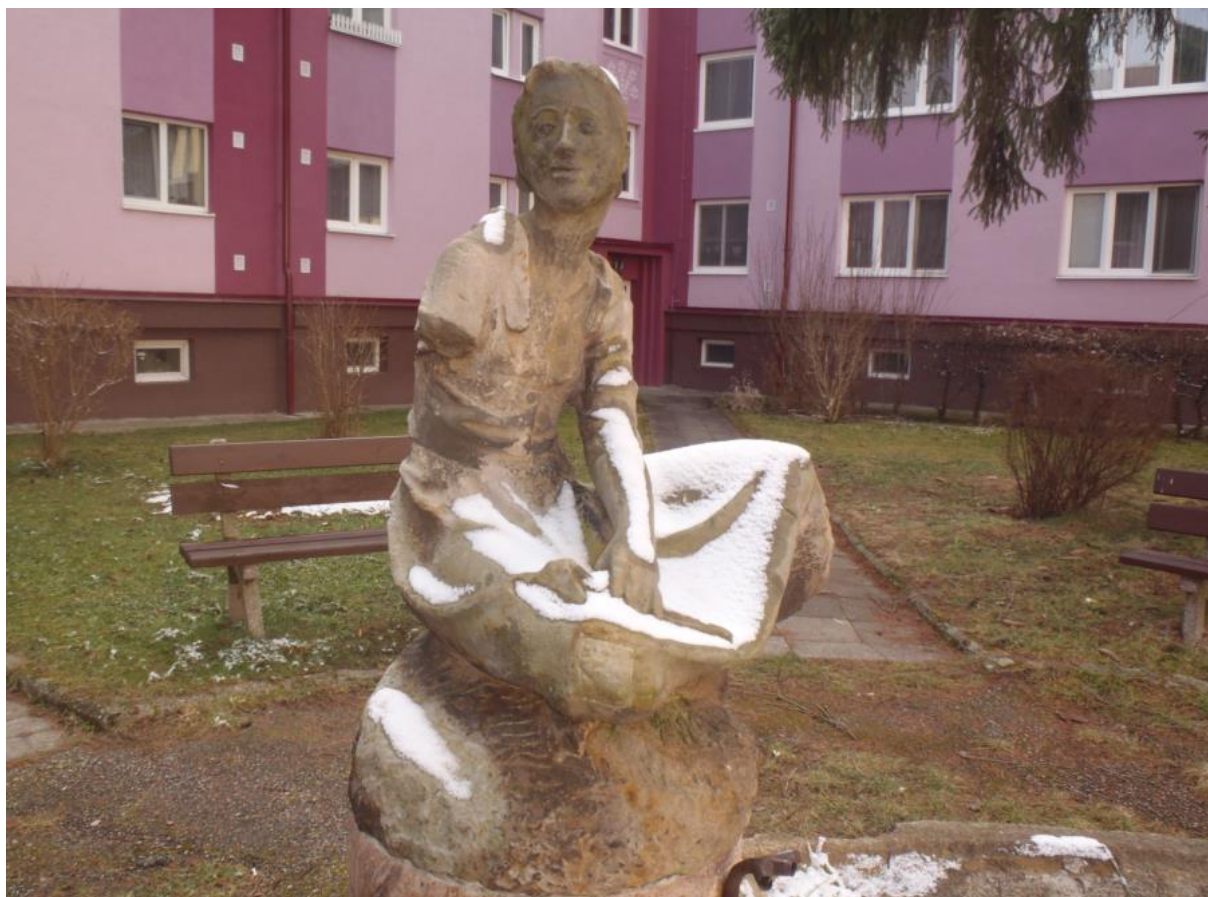
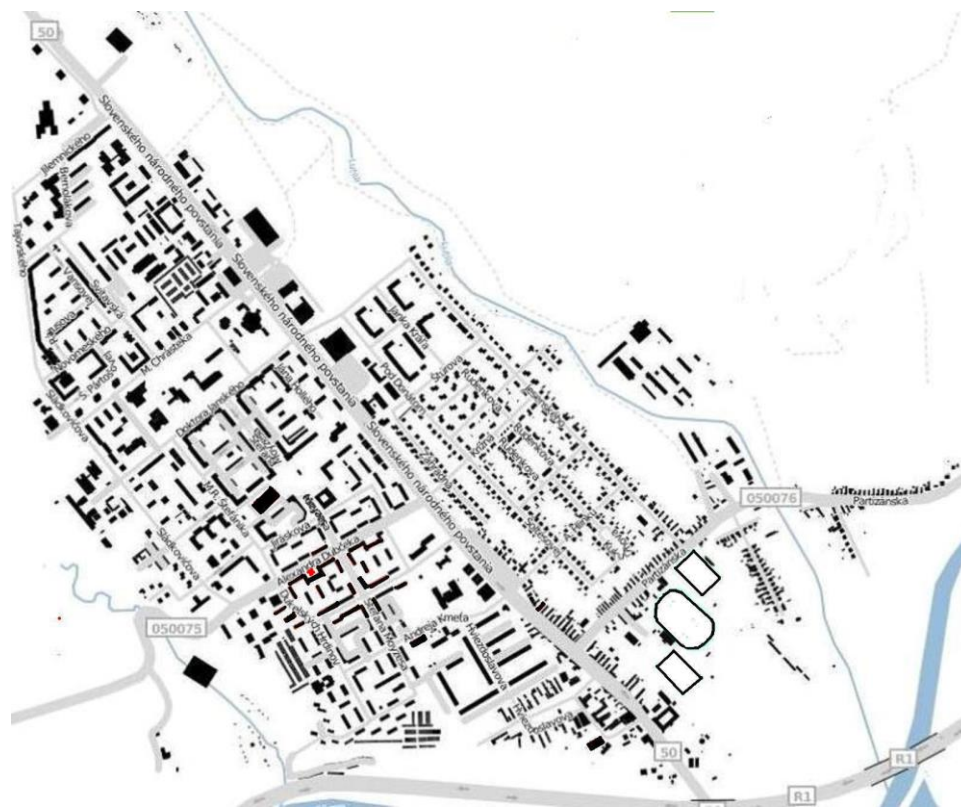
12. FONTÁNA SO SOCHOU SEDIACEHO DIEVČAŤA NA PODSTAVCI

Na zachovalom kamennom kubuse základu s fontánou je pieskovcová socha sediaceho dievčaťa. Stav sochy je mimoriadne zlý, odlomená pravá ruka a hlava. Povrch je silne erodovaný poveternostnými vplyvmi. Soche hrozí celková deštrukcia . **V roku 2014 sa podarilo nájsť chýbajúcu hlavu a socha bola opravená.** Fontána je nefunkčná, naplnená zeminou. Pravdepodobne používaná ako kvetináč.

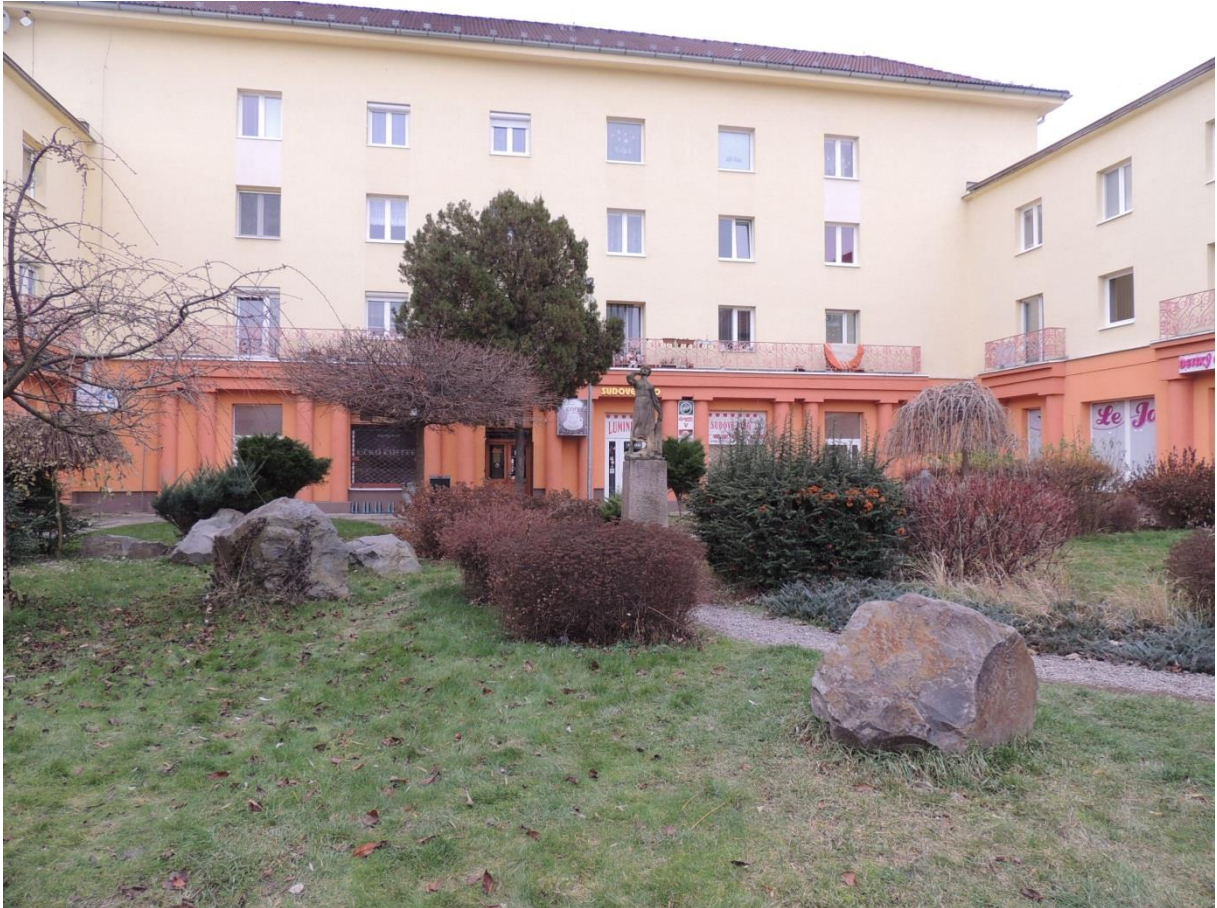
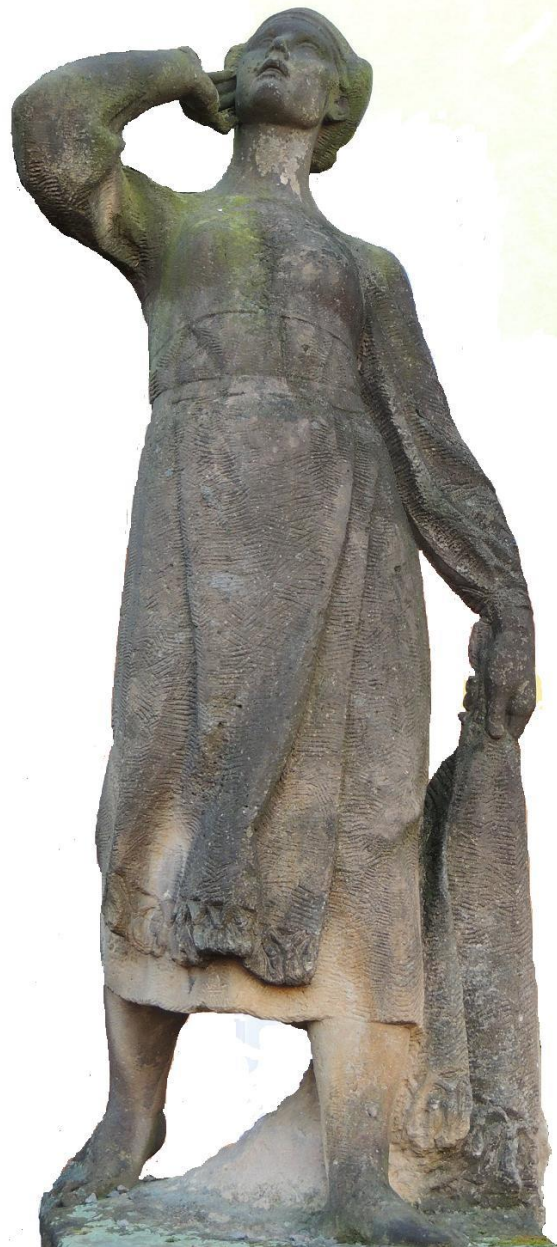
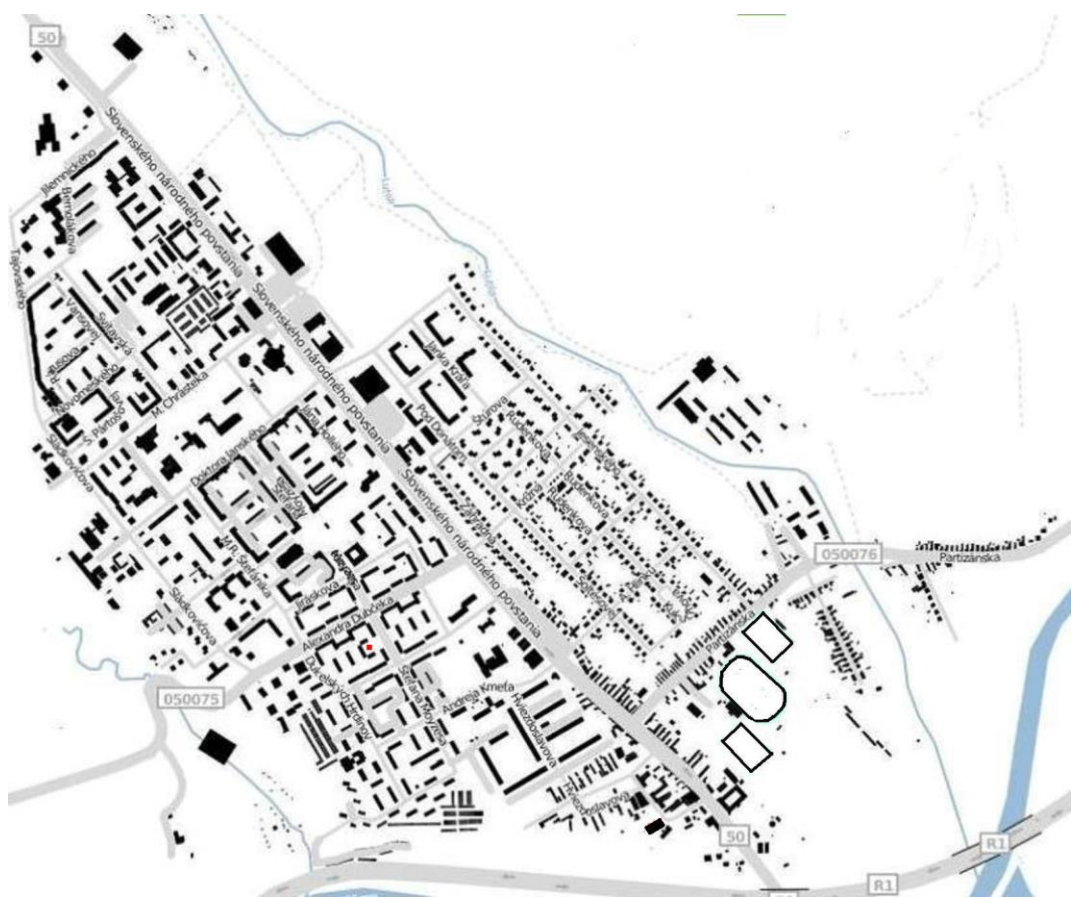
13. SOCHA ŽENA NA PODSTAVCI „SLOVENKA“

Stav sochy je dobrý, je potrebné len odstrániť nečistoty z jej povrchu.

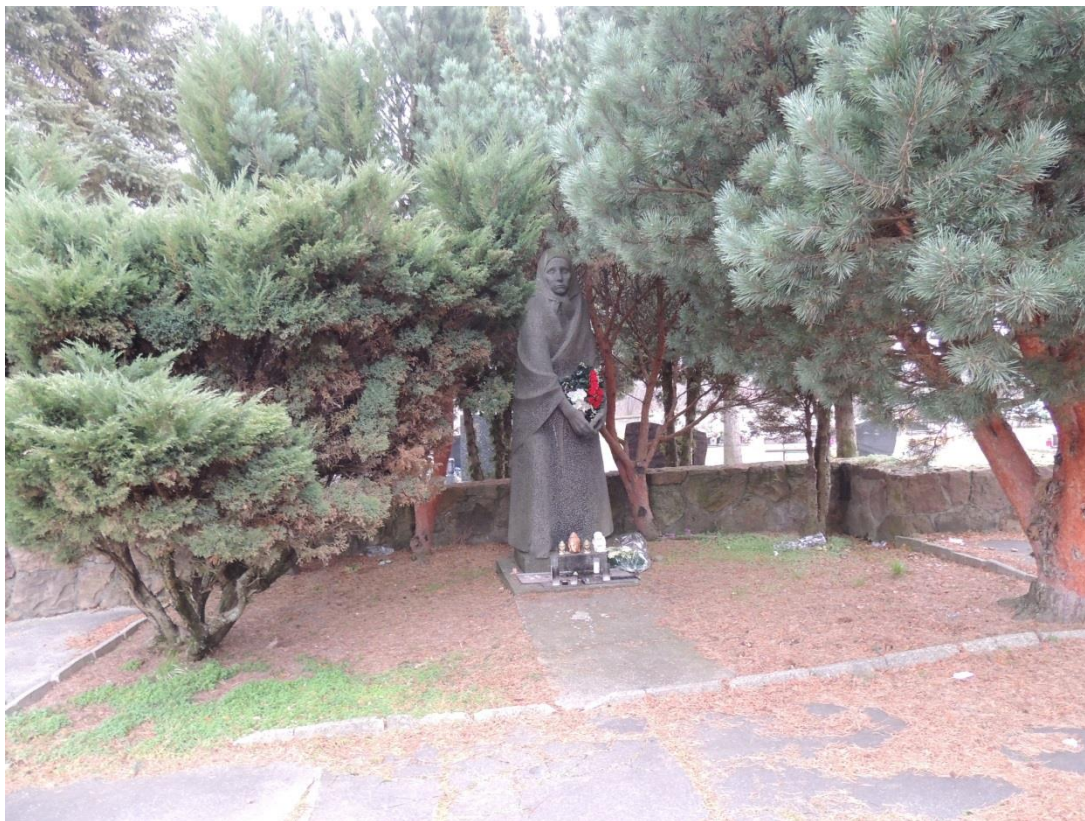
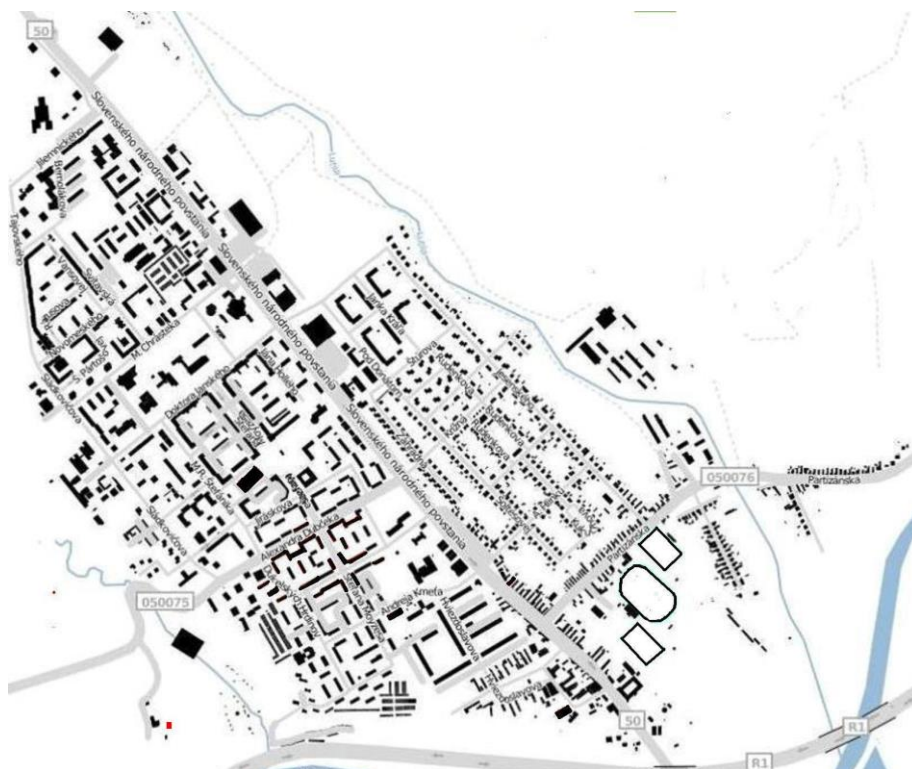
SOCHA ŽENY NA PODSTAVCI

Stav sochy je dobrý, je potrebné len čiastočne odstrániť okolité konáre.

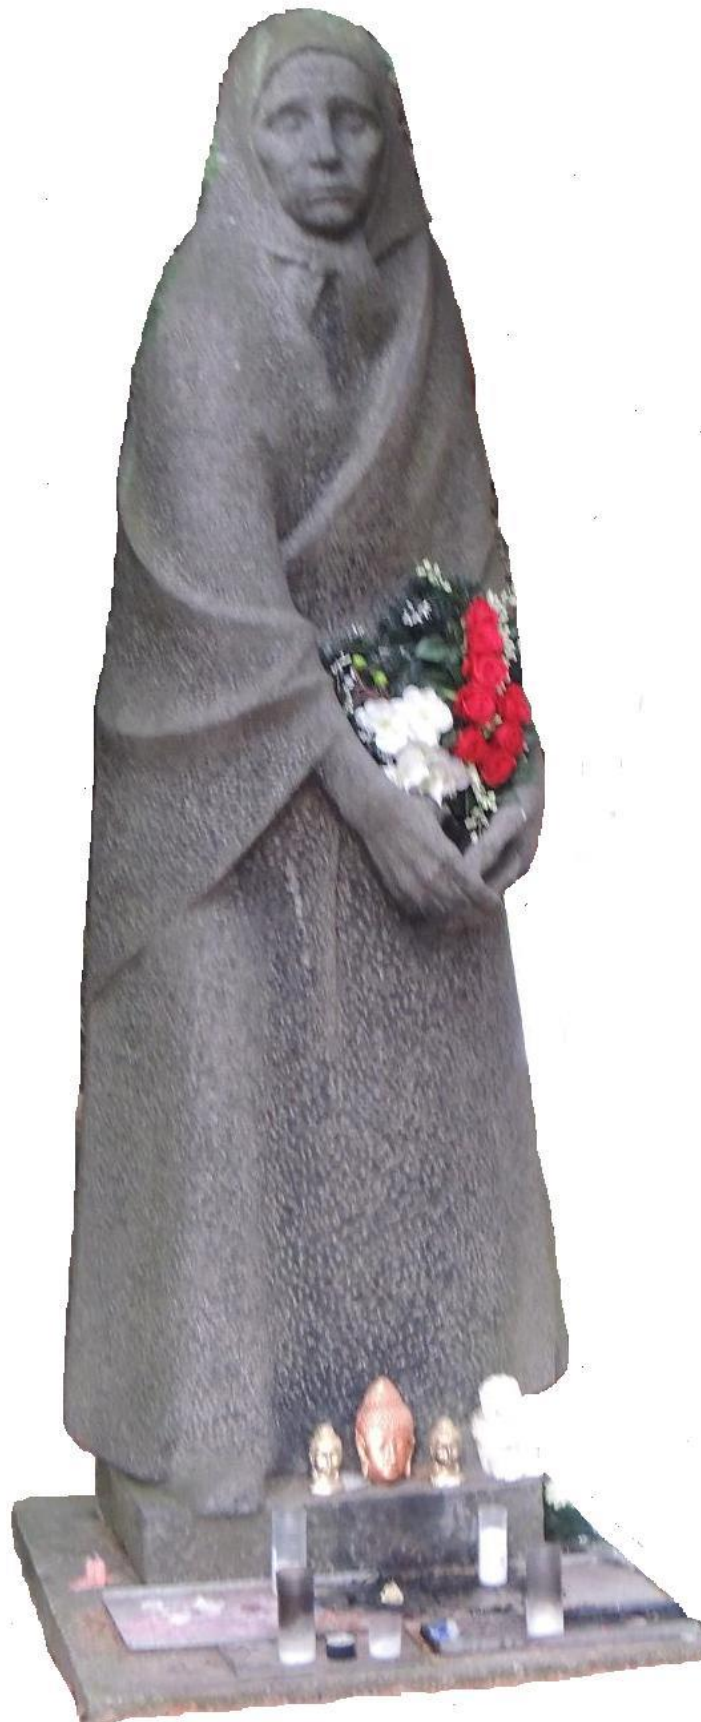
História : Socha z tmavého kameňa . Stojaca postava trúchliacej ženy.
Postavená v miestnom cintoríne
