SAKRÁLNE PAMIATKY

1. architektonický kamenný článok-žardiniéra na kamennom podstavci
2. súsošie
3. Kaplnka navštívenia Panny Márie

M E S T S K É P A M I A T K Y

U M E L E C K É P A M I A T K Y

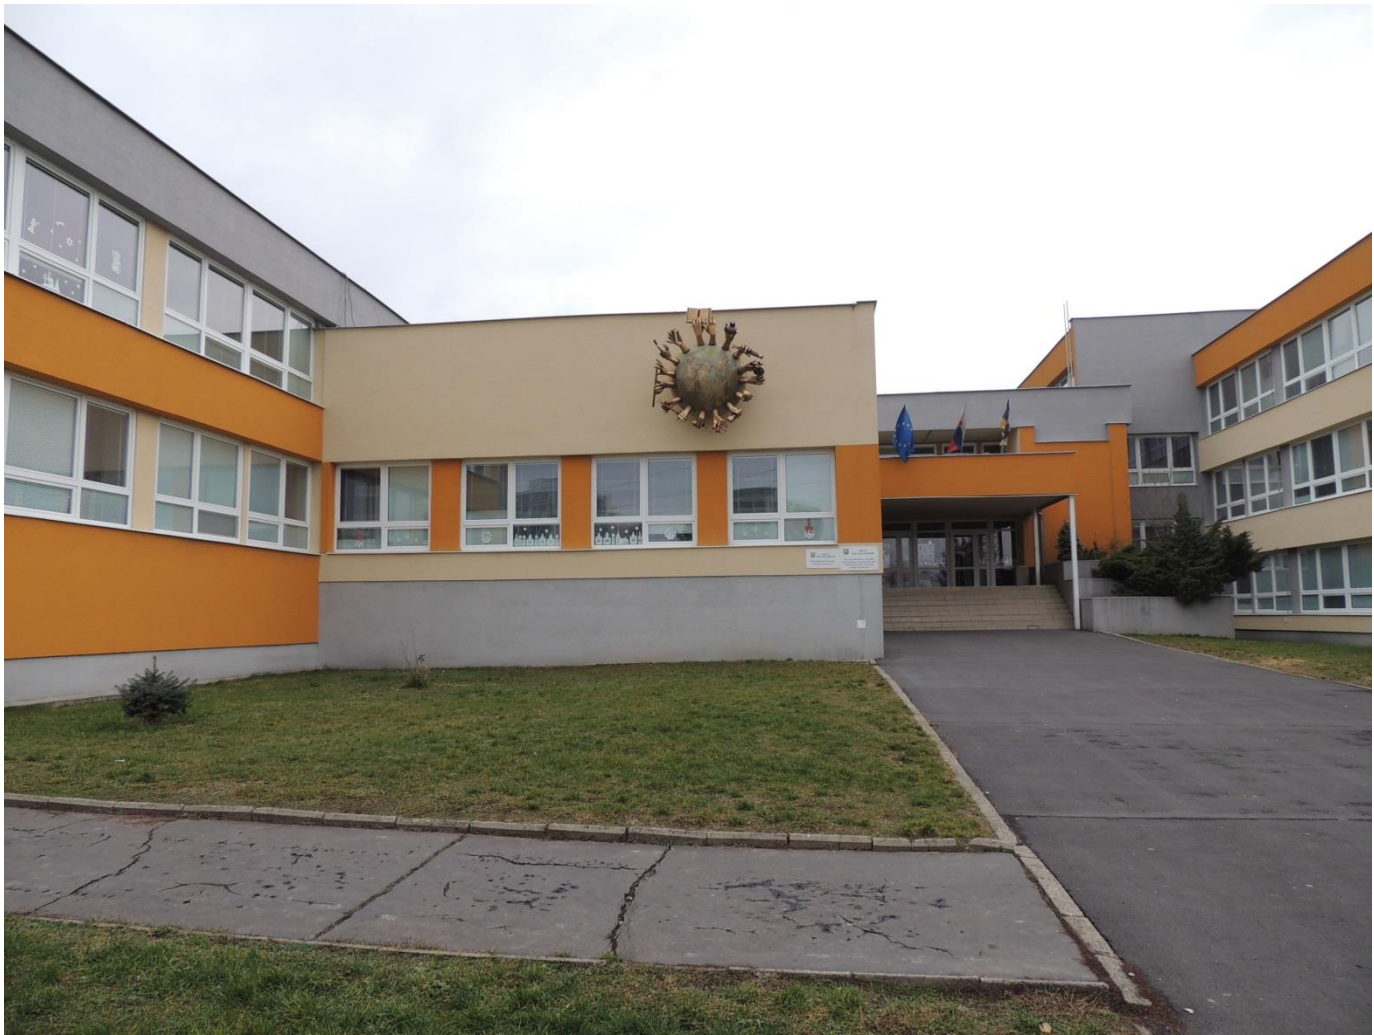
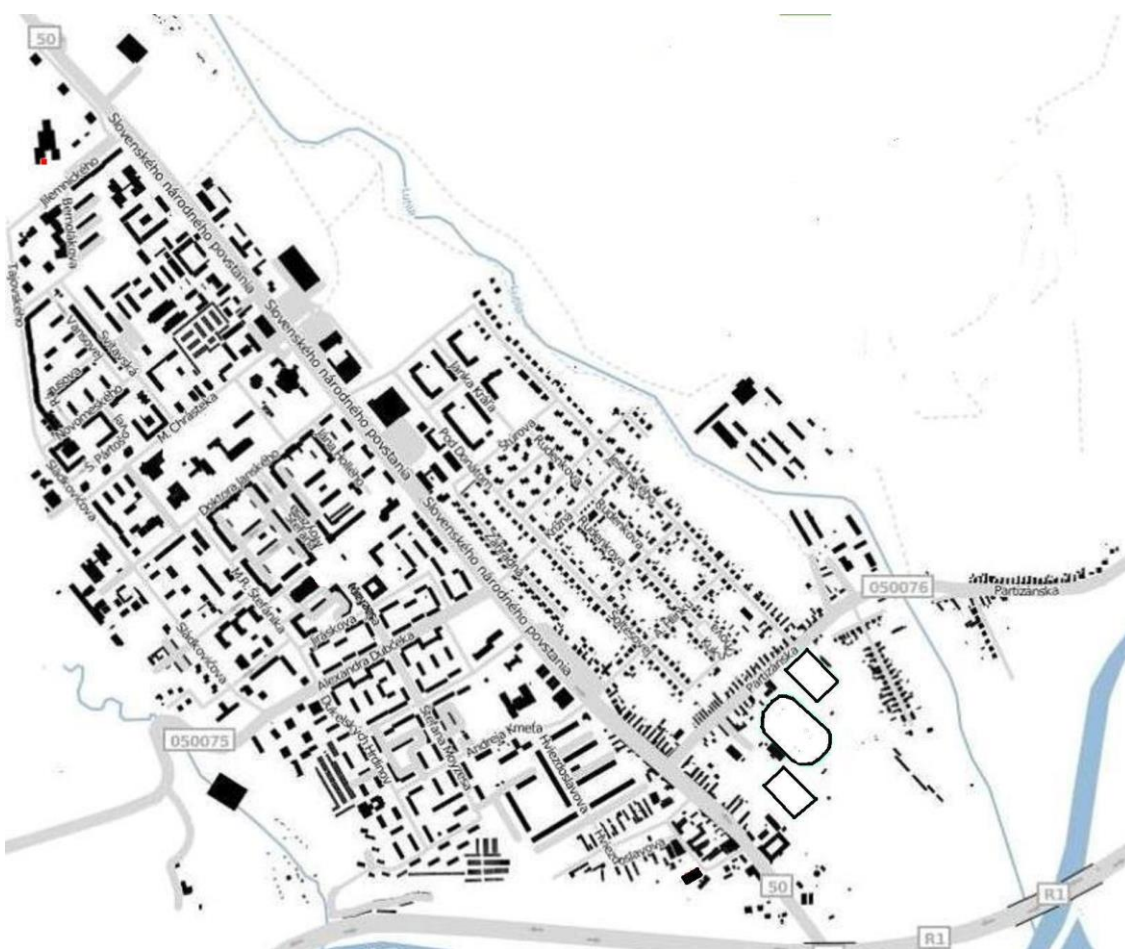
16. SOCHA NA FASÁDE „SLNKO“

Stav diela je dobrý, je potrebné len odstrániť nečistoty /medenku/ z jej povrchu.

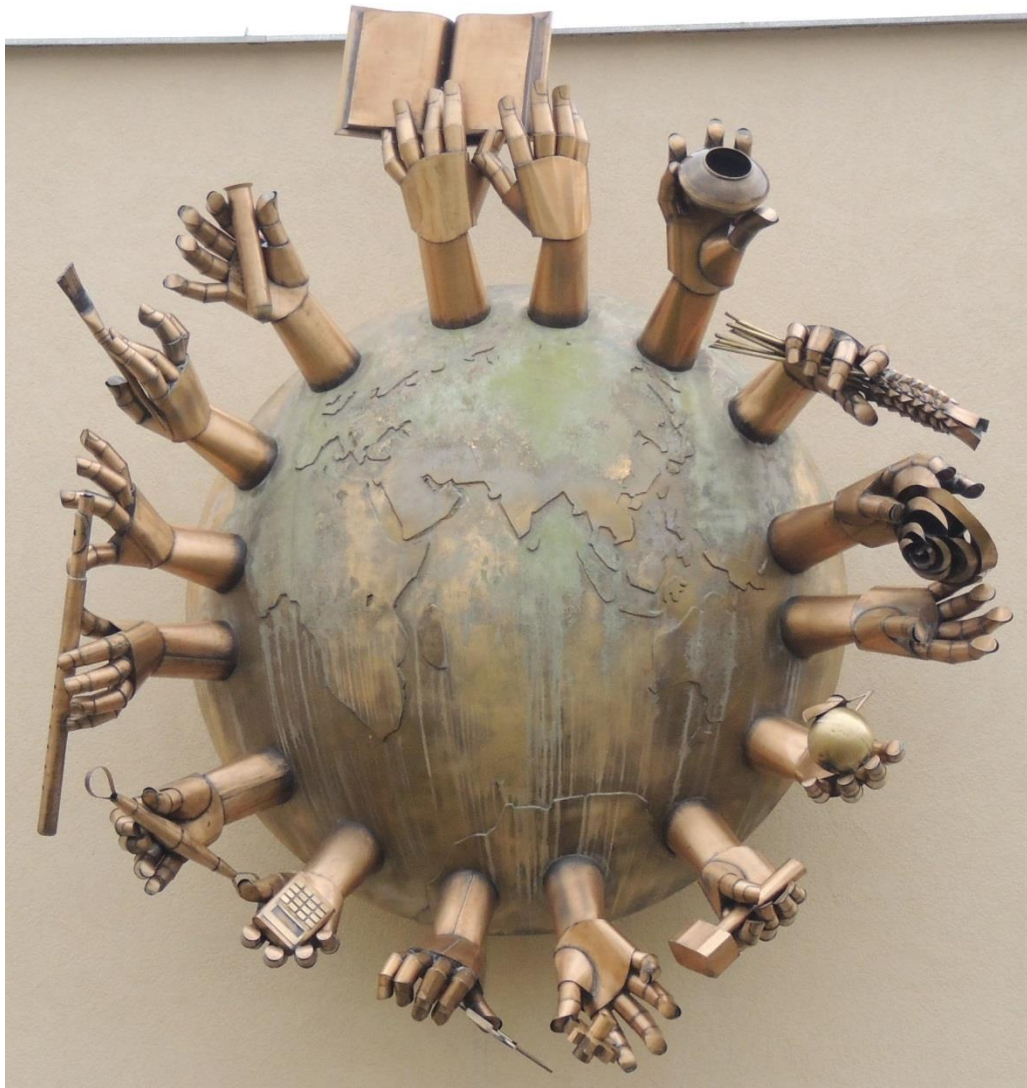
História : Plastika zhotovená z bronzu. Predstavuje zemeguľu, z ktorej lúčovito vychádzajú ruky, držiace nástroje. Dielo je umiestnené na čelnej stene vstupnej časti budovy IV. Základnej školy na Ulici Jilemnického.

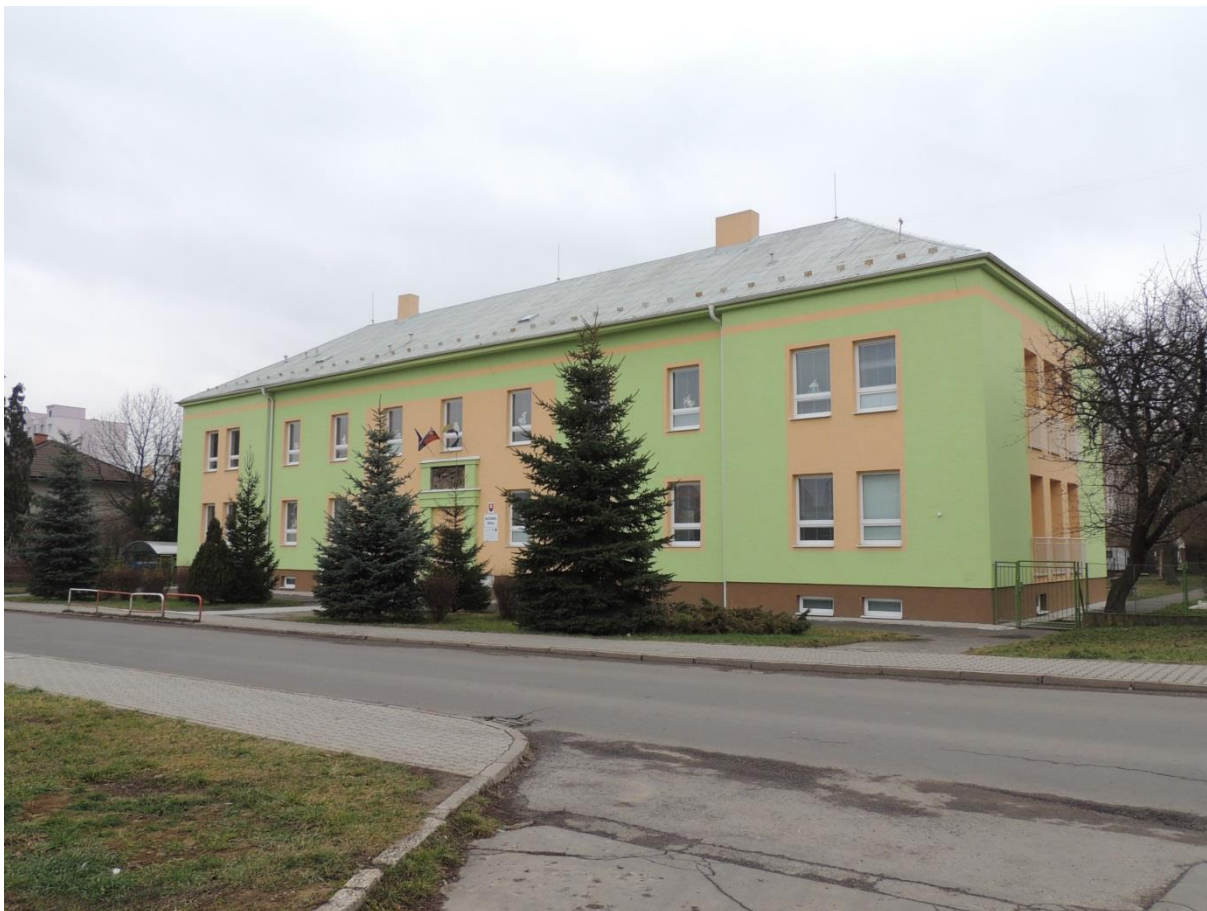
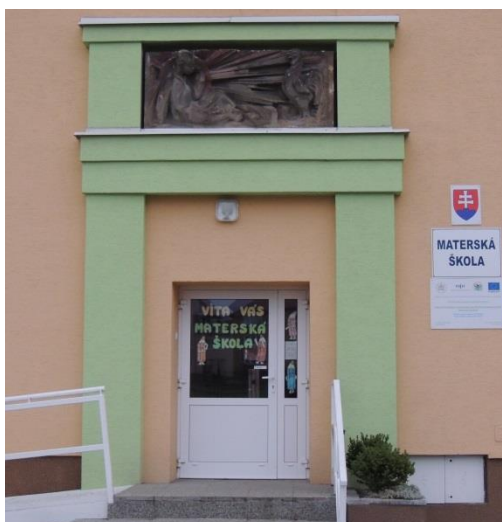
MATERSKÁ ŠKOLA

Reliéf „Zobúdzanie ? „ nad vstupom do budovy Materskej školy na ulici A. Kmeťa.

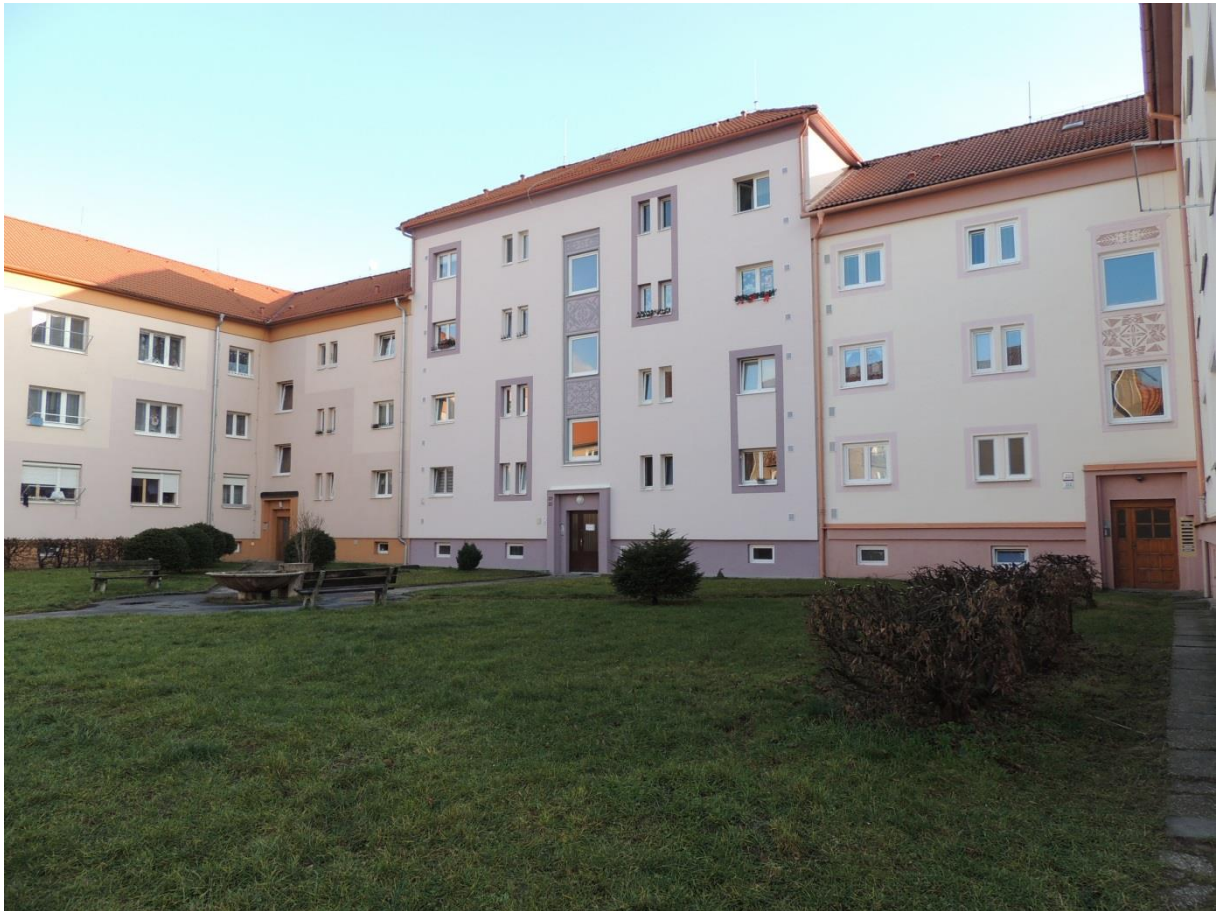
18.17

Priestor pred domom 371. Zástavba v tvare U na vytvorenej ploche, fontána s podstavcom z ktorého bola odstránená socha – chlapca. Dva vchody s výzdobou – sgrafito ? Nad tretím vchodom výzdoba odstránená.

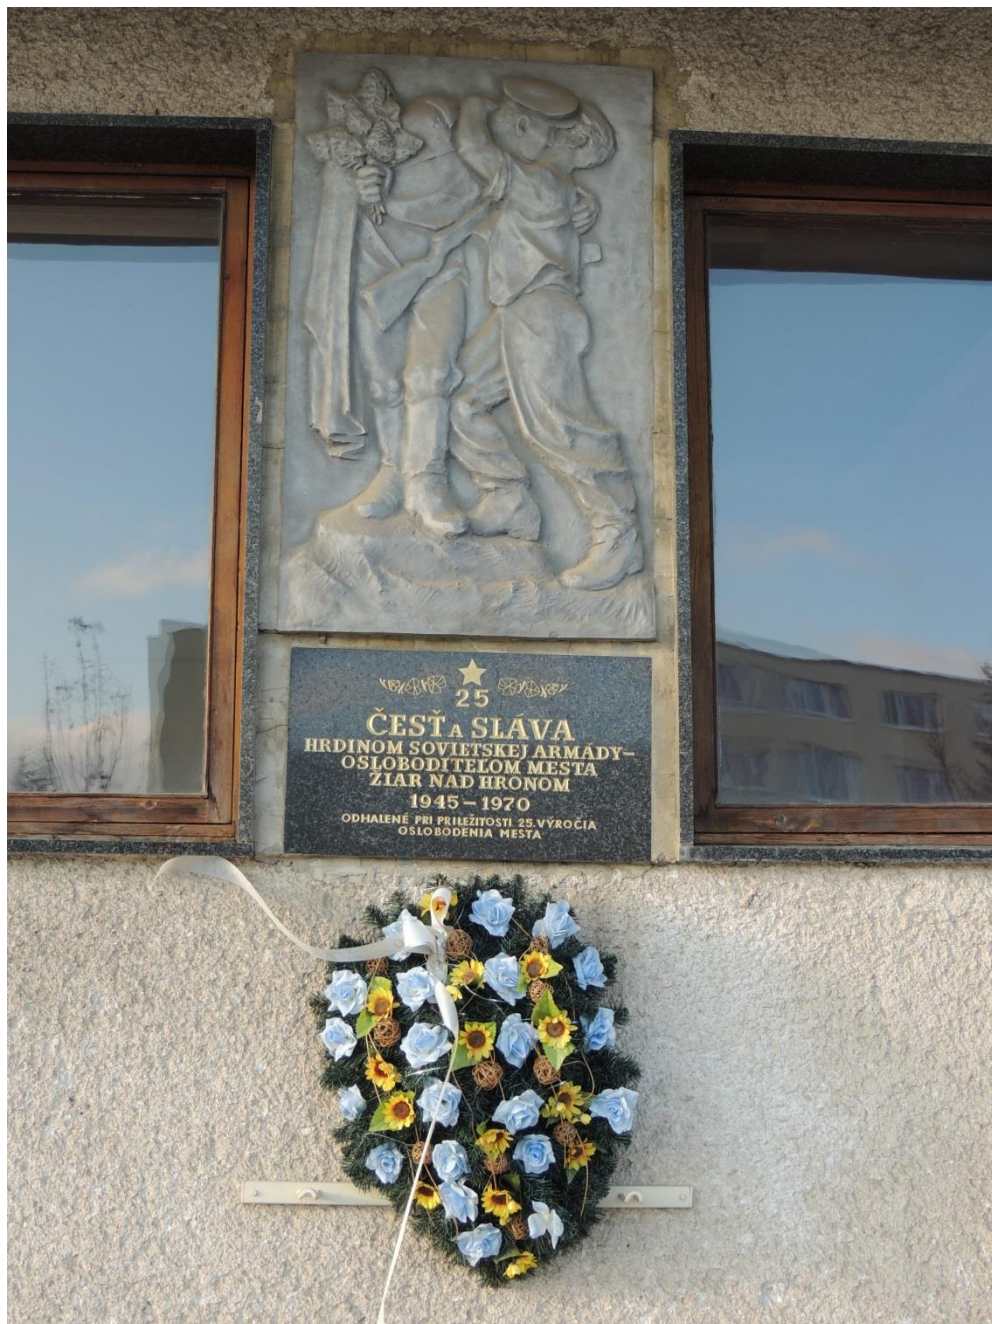
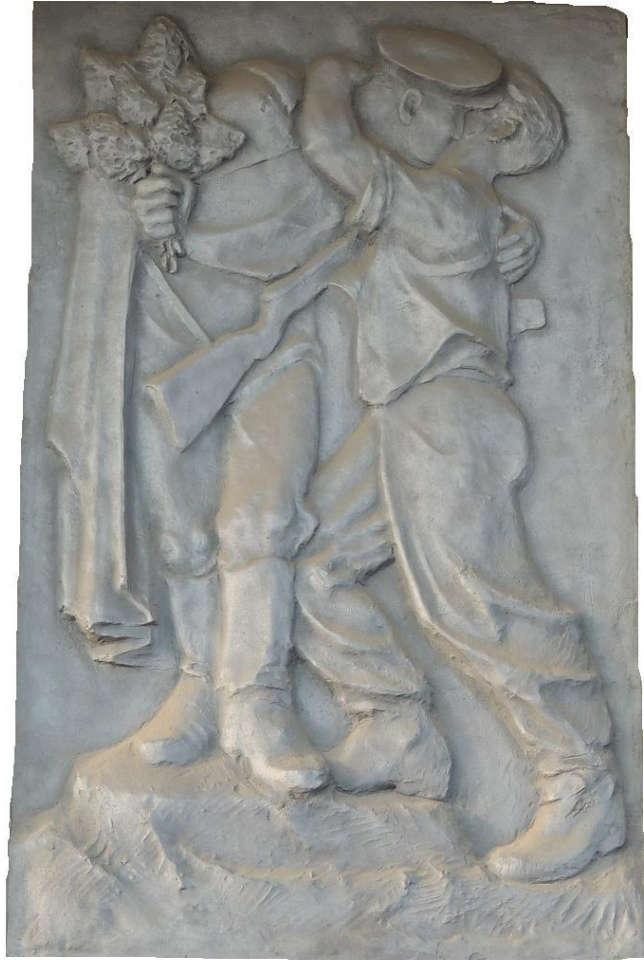
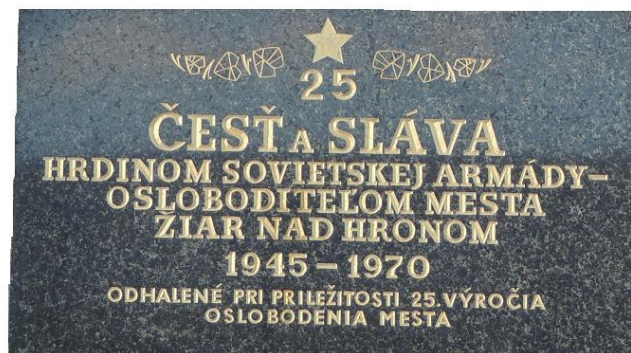
**19.1 NÁSTENNÝ RELIÉF V EXTERIÉRI
„ZBRATANIE SA“
19.2 PAMÄTNÁ TABUĽA K 25.VÝROČIU
OSLOBODENIA**

Dielo : Hliníkový reliéf „Zbratanie sa“

Reliéf bol odliaty v závode Zlievareň v ZSNP v roku 1970. Hliníkový reliéf objímajúcich sa (sovietskeho vojaka a partizána) bol odhalený pri príležitosti 25. výročia oslobodenia mesta Žiaru nad Hronom sovietskymi vojskami a na počesť padlým v II. svetovej vojne v našom meste.

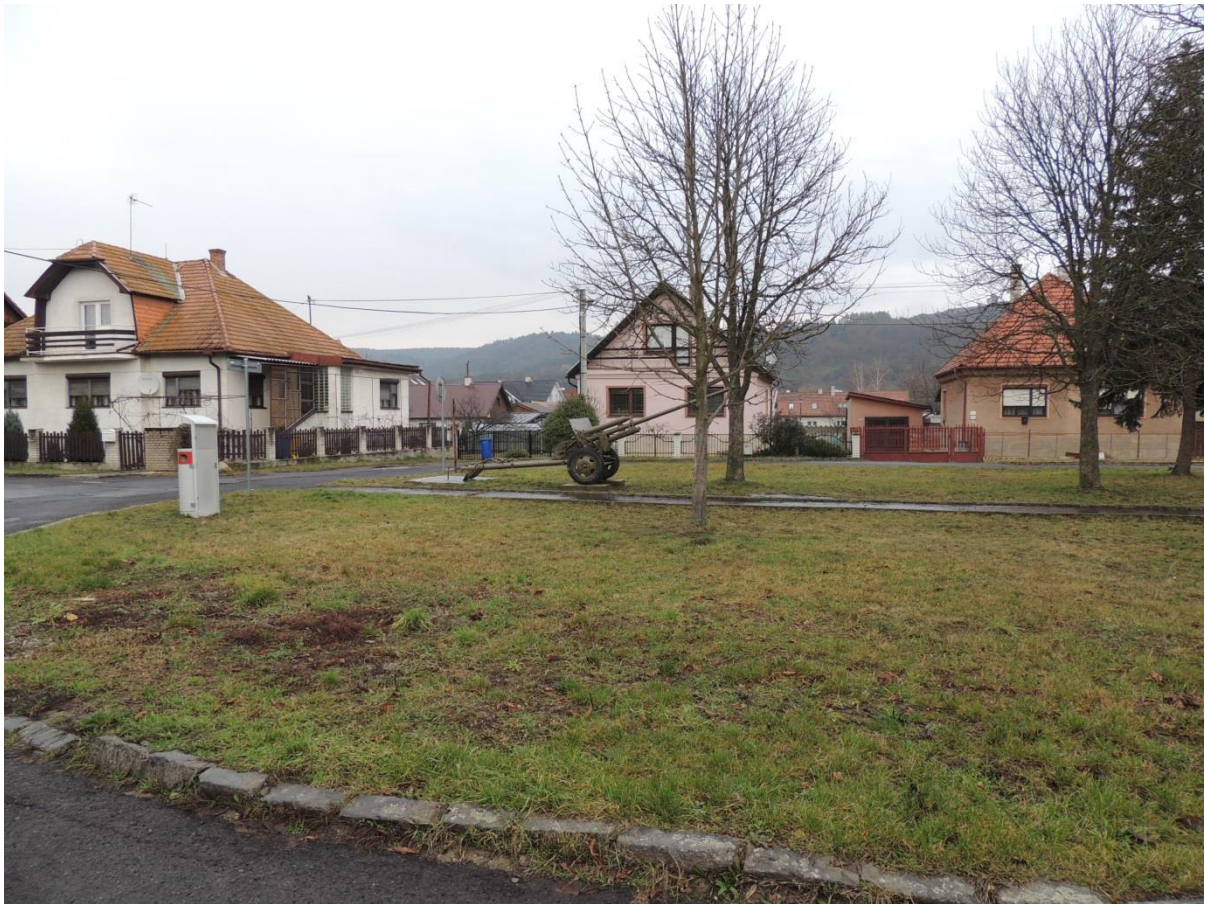
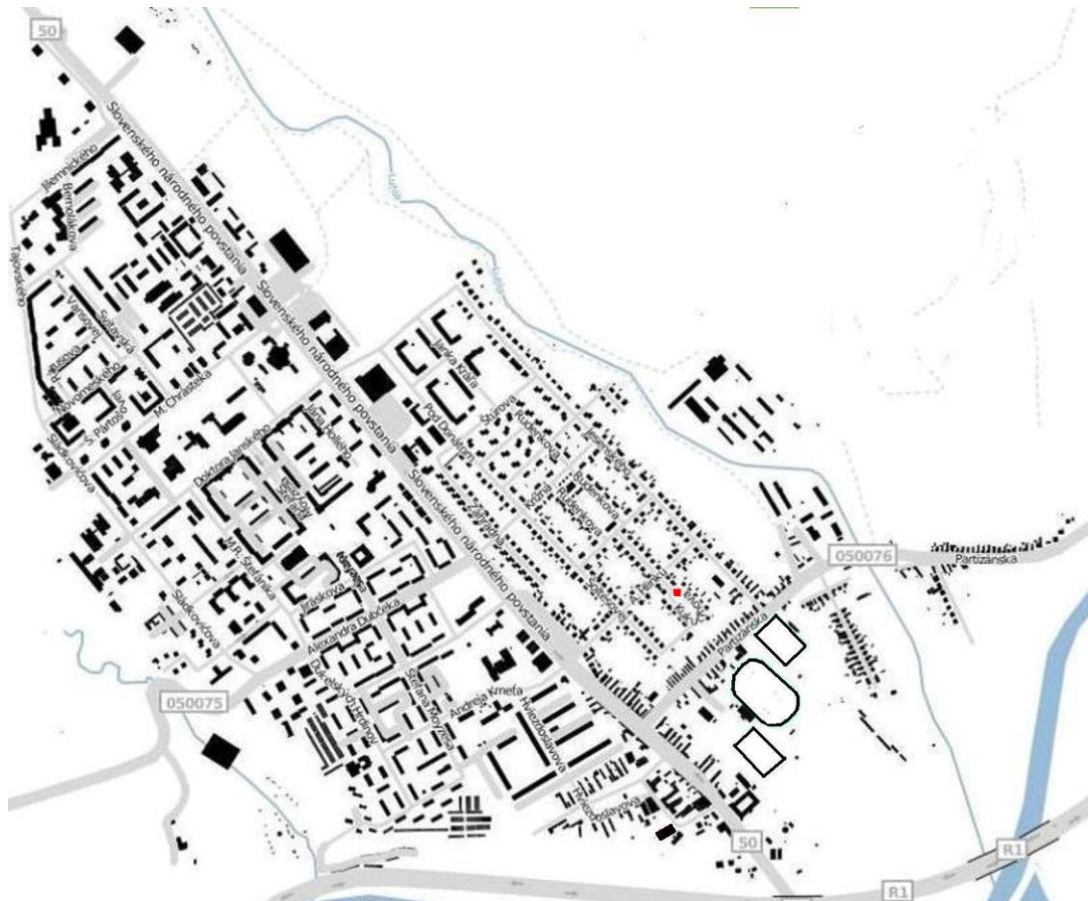
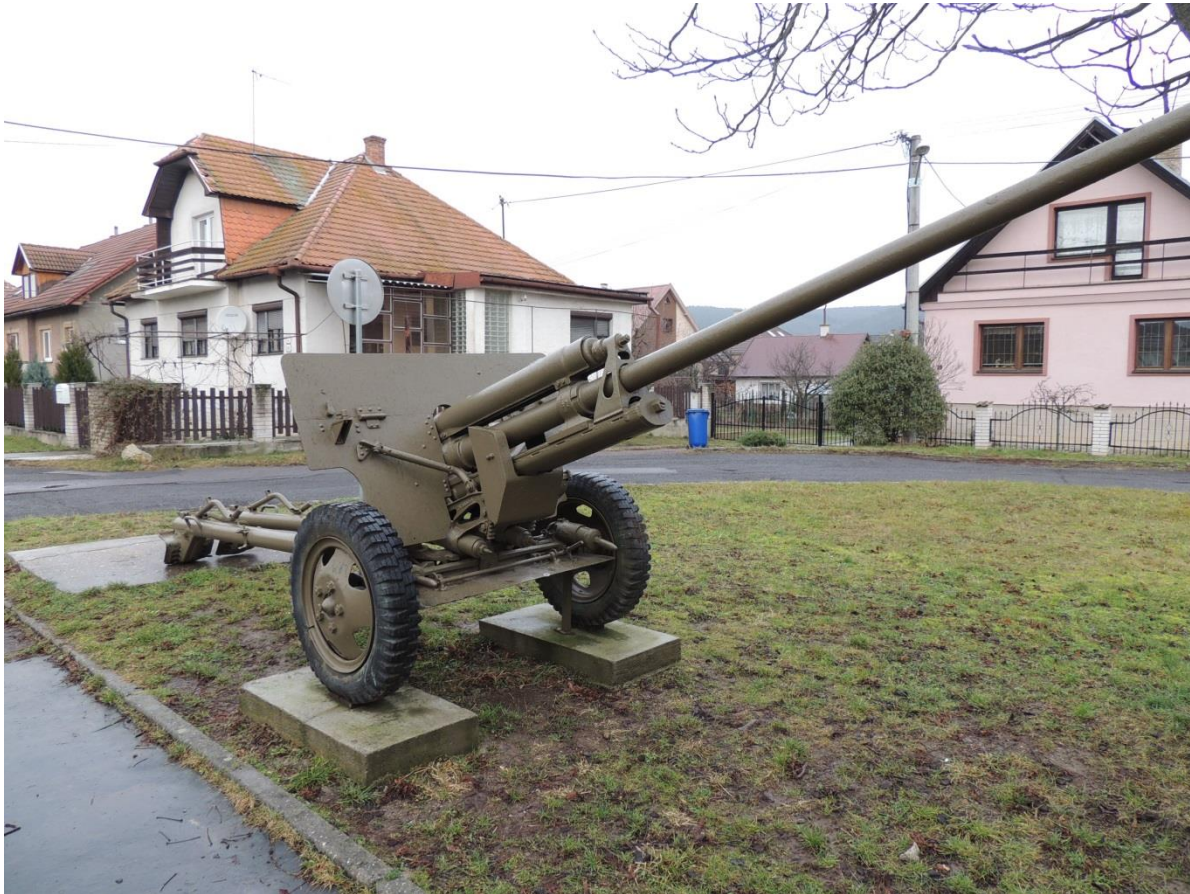
20. PAMÄTNÍK OSLOBODENIA – POLNÝ KANÓN VZOR 1915

Pamiatka – delo. Ako predmet pamätníka je v dobrom stave. Prednedávnom bolo premiestnené zo Svätokrížskeho námestia do priestoru parčíka. Stojí na betónových podstavcoch a je zabezpečené proti odstráneniu. Je však potrebné povedať, že miesto na umiestnenie pamätníka na pamiatku oslobodenia mesta nie je vhodné. A to z dôvodu absolútnej absencie návštevníkov ako aj väčšiny občanov. Tým nespĺňa funkciu pamätníka, ako objektu na pripomínanie si významnej udalosti. Ak tento fakt opomenieme, treba poukázať na jeho usadenie v okrajovej časti parčíka. Jeho umiestnenie by malo byť centrálné buď v niektorých bočných plochách parčíka, alebo v centrálnej časti, čo by umožnilo vzornú reprezentáciu pamätníka na významu udalosť, ktorú pripomína.

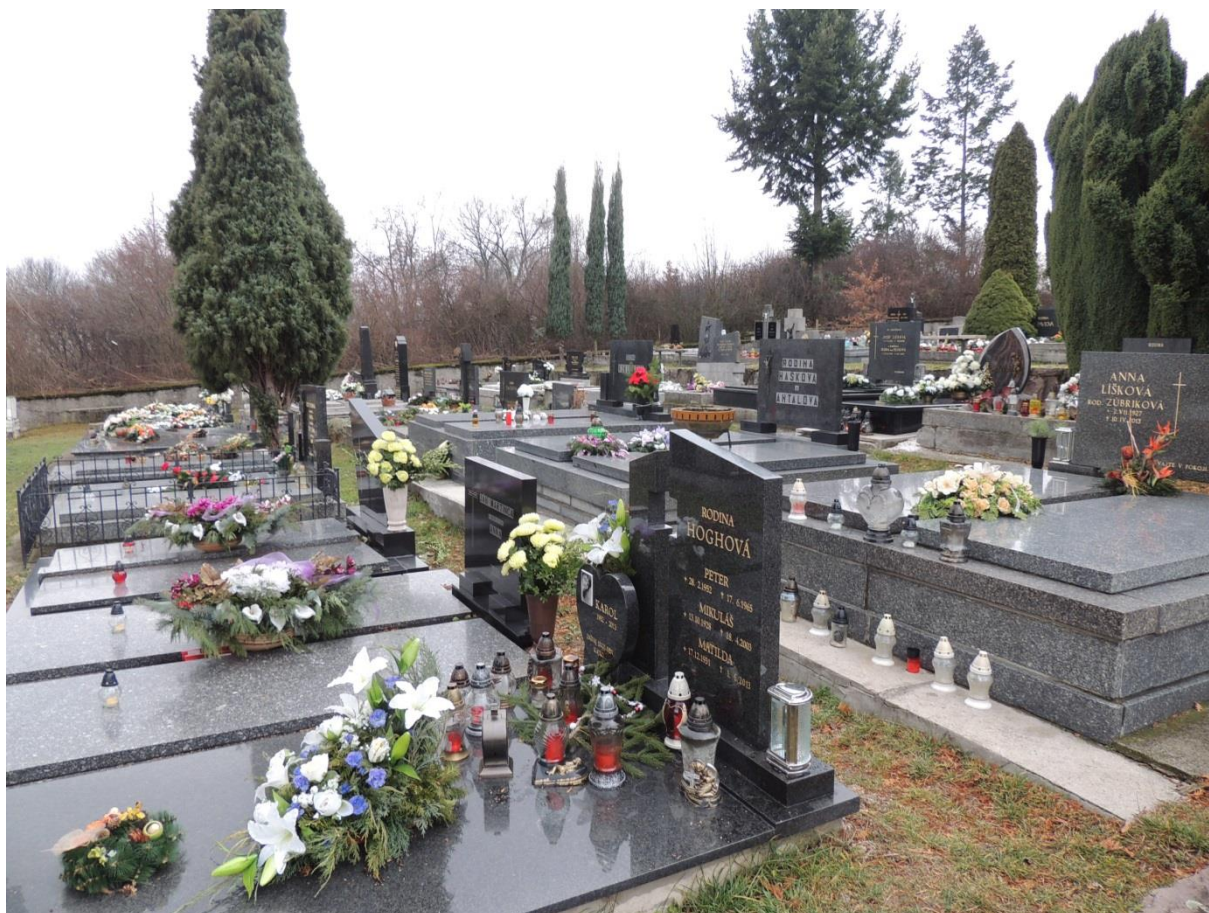
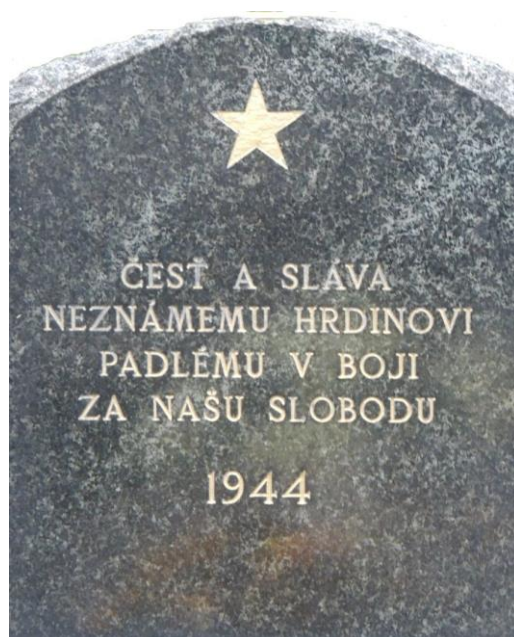
21. HROBY VOJAKOV PADLÝCH PRI OSLOBODZOVANÍ ŽIARU NAD HRONOM

Spoločný hrob padlých osloboditeľov.

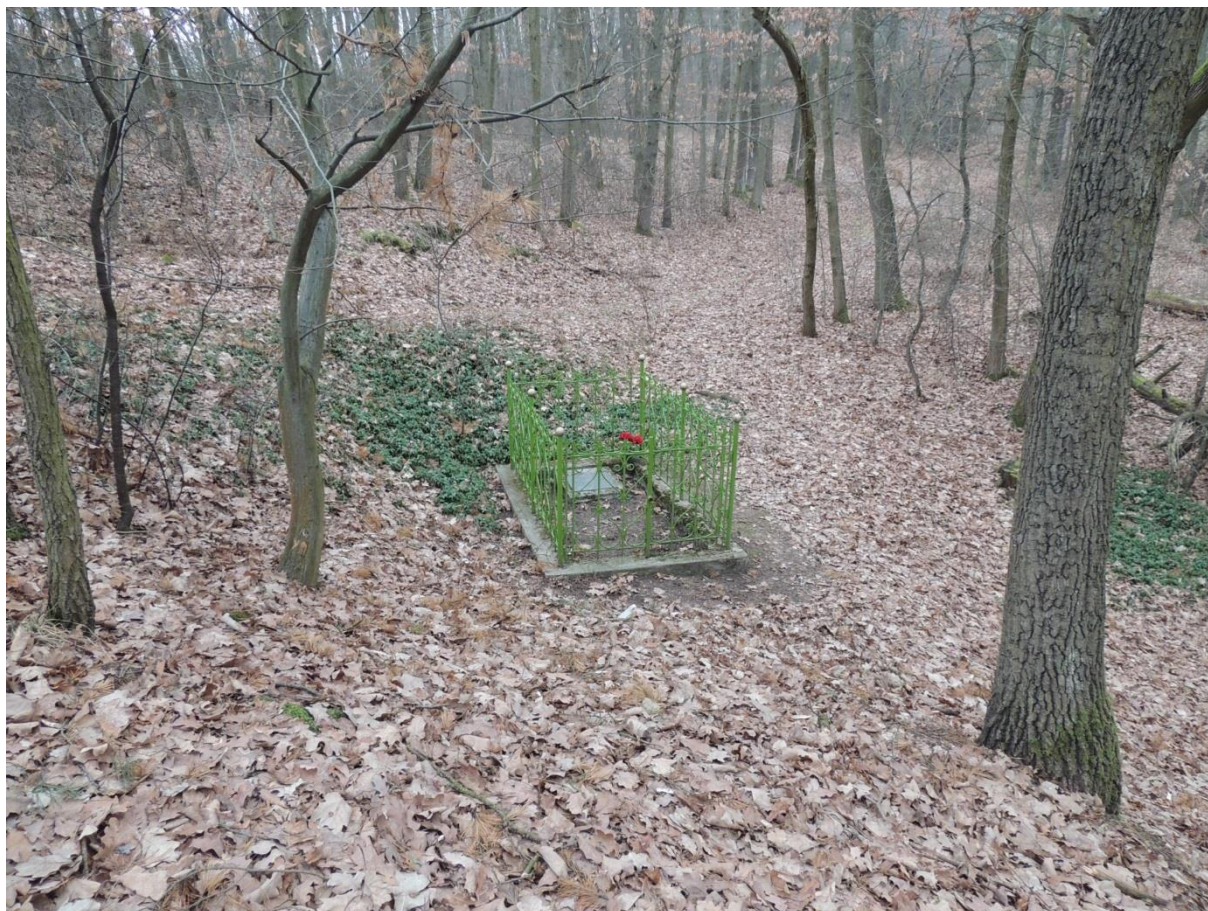
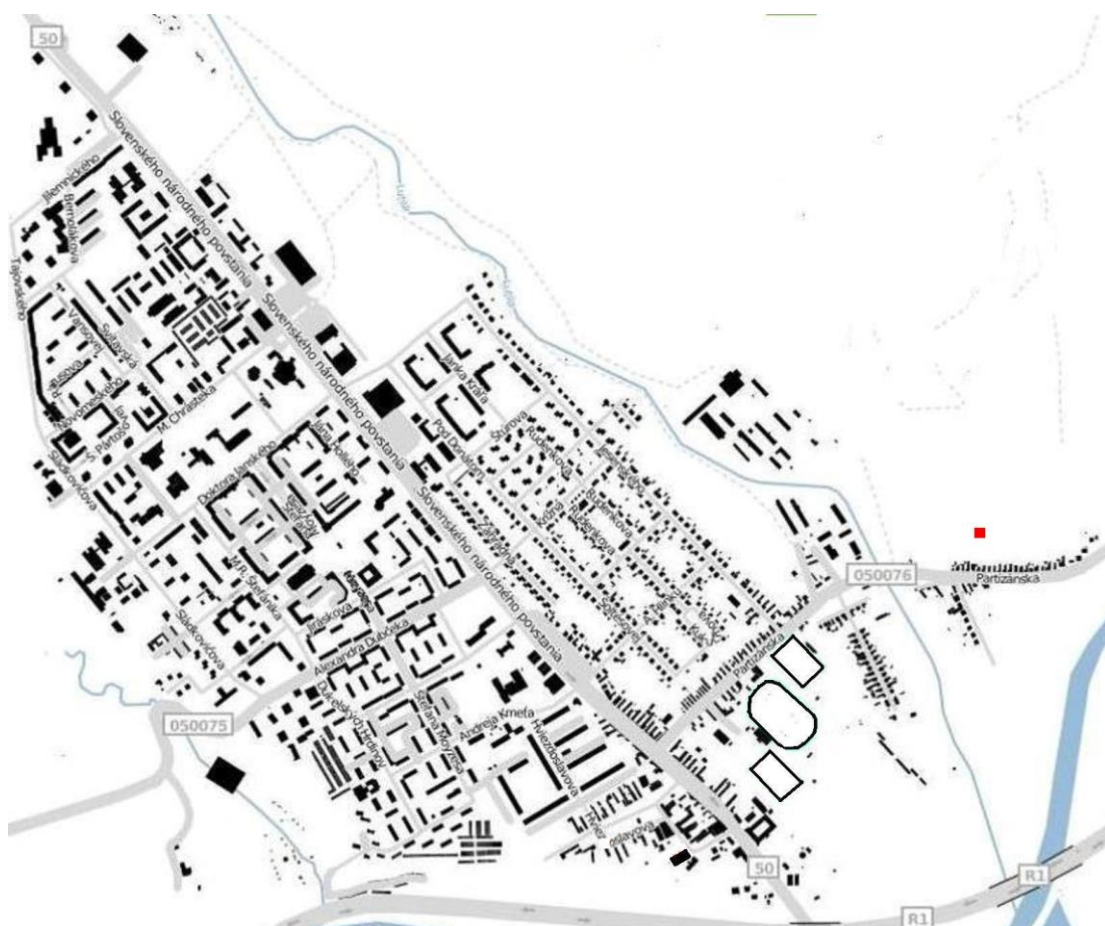
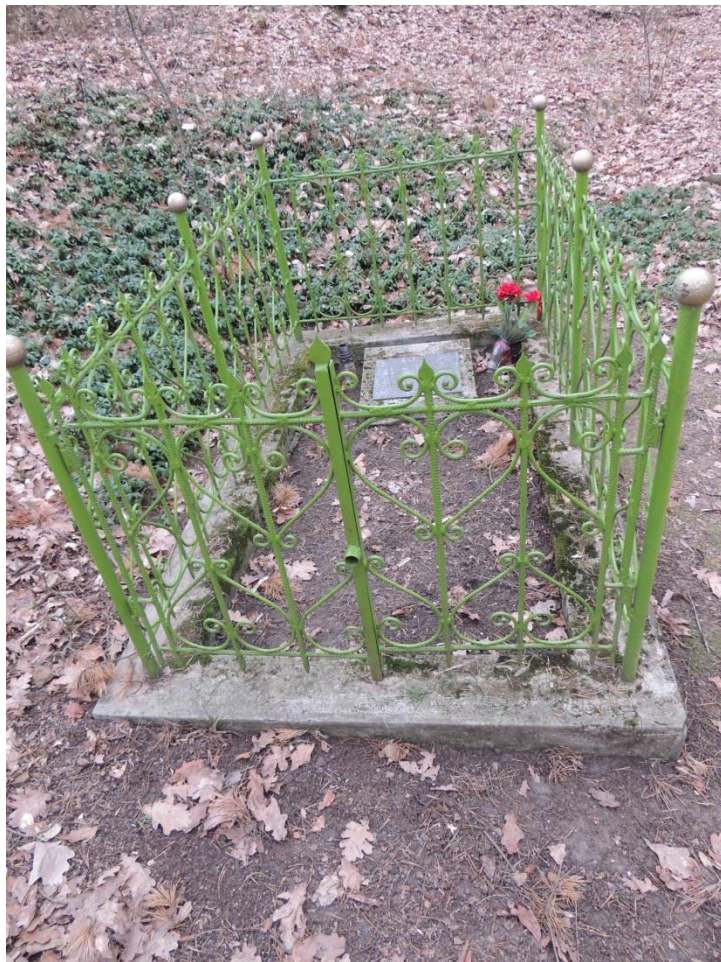
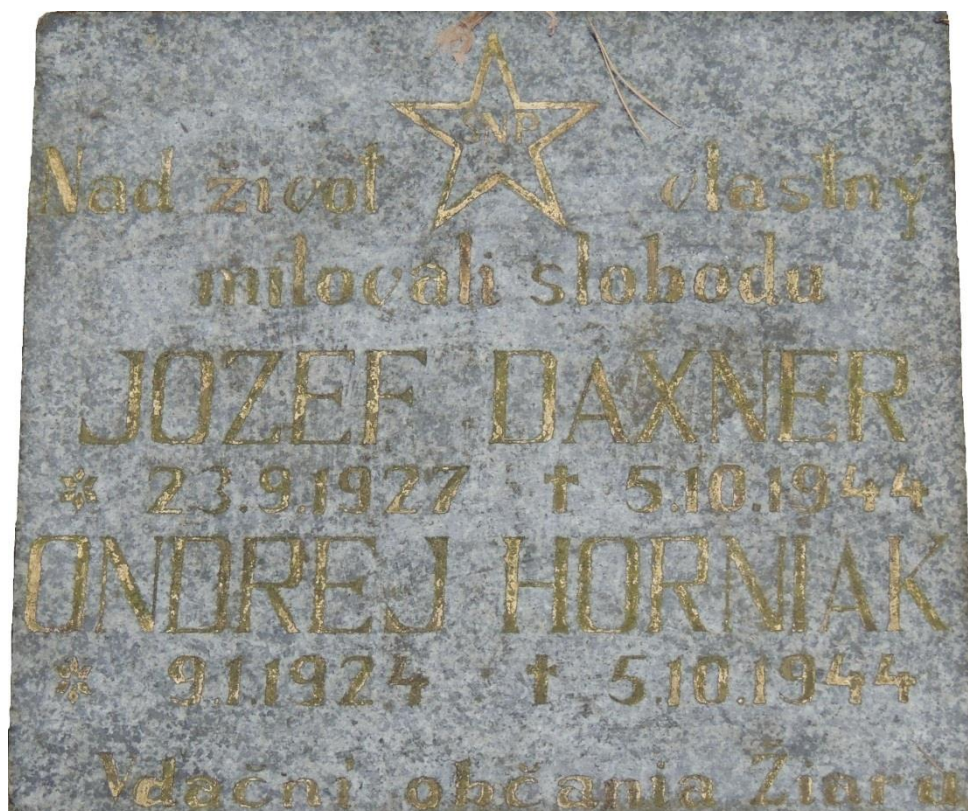
HROB VOJAKOV SNP

Hrob sa nachádza pod Šibeničným vrchom na jeho južnom svahu. V hrobe sú pochovaní dvaja mladí účastníci SNP. Skromný hrob, ošetrený náterom železnej ohrádky s nápisovým kameňom - pamätníkom.

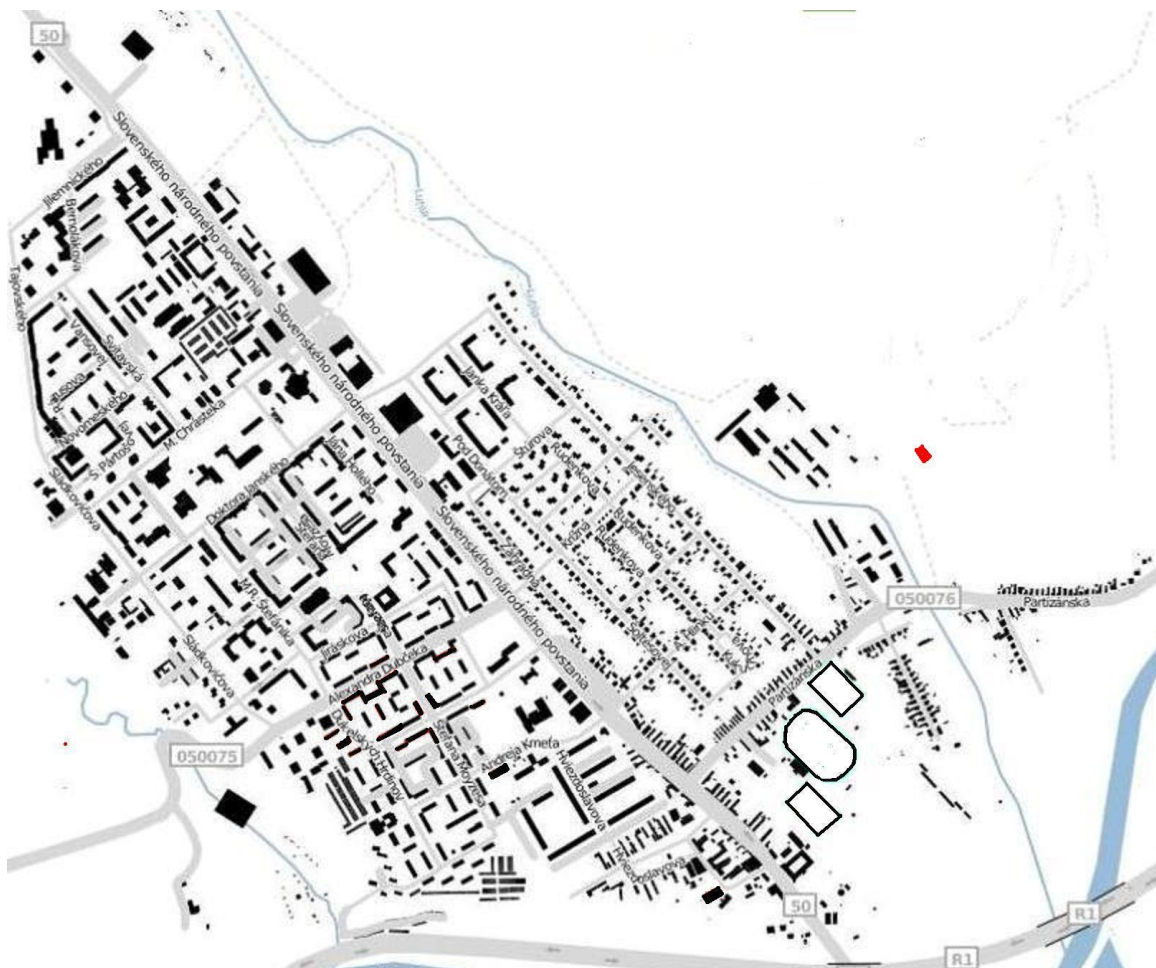
ZNIČENÉ POMNÍKY

Na cintoríne sa začalo pochovávať okolo polovice 19. storočia. Cintorín slúžil pre širšie okolie židovskej komunity až do obdobia druhej polovice 20. storočia. Cintorín je v súčasnosti v dezolátnom stave a zachovali sa len torzá náhrobných kameňov.

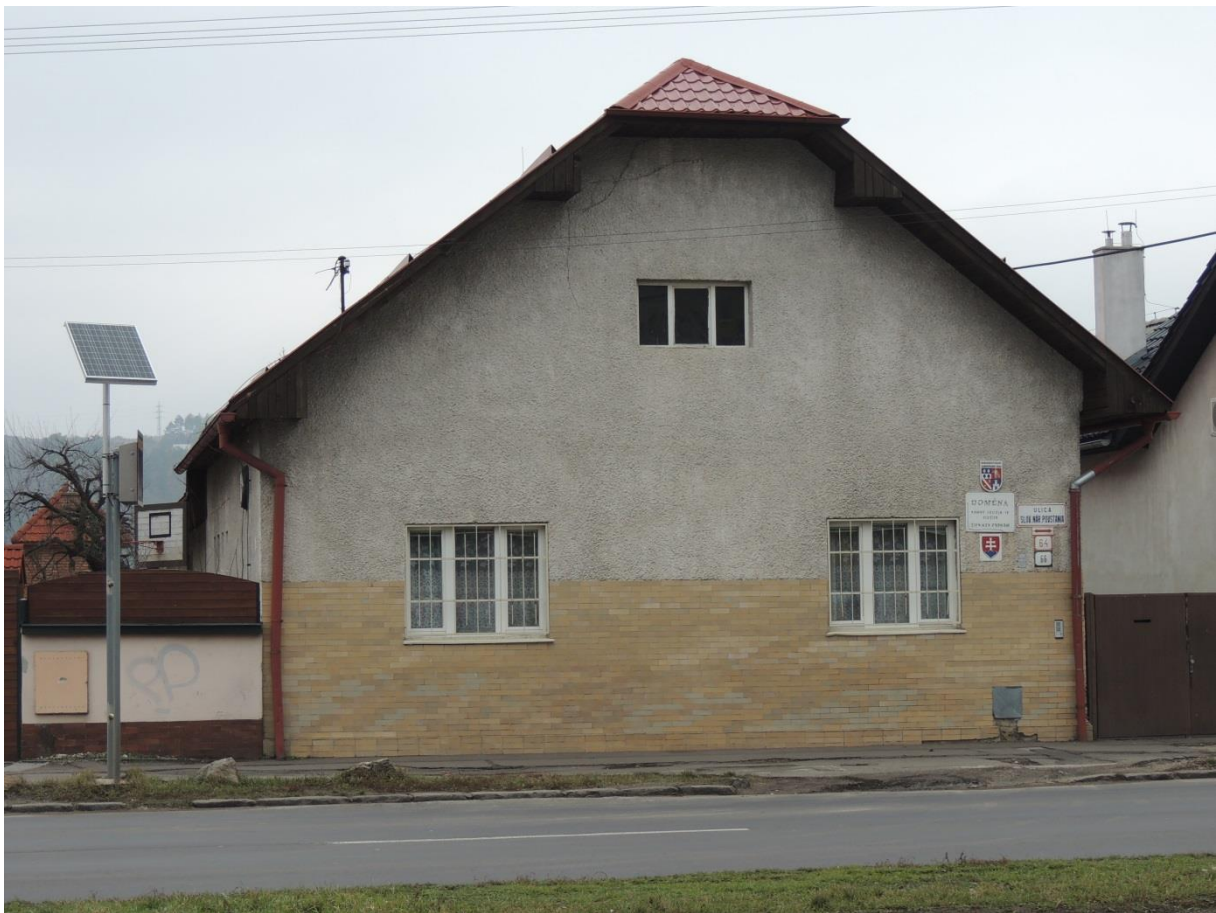
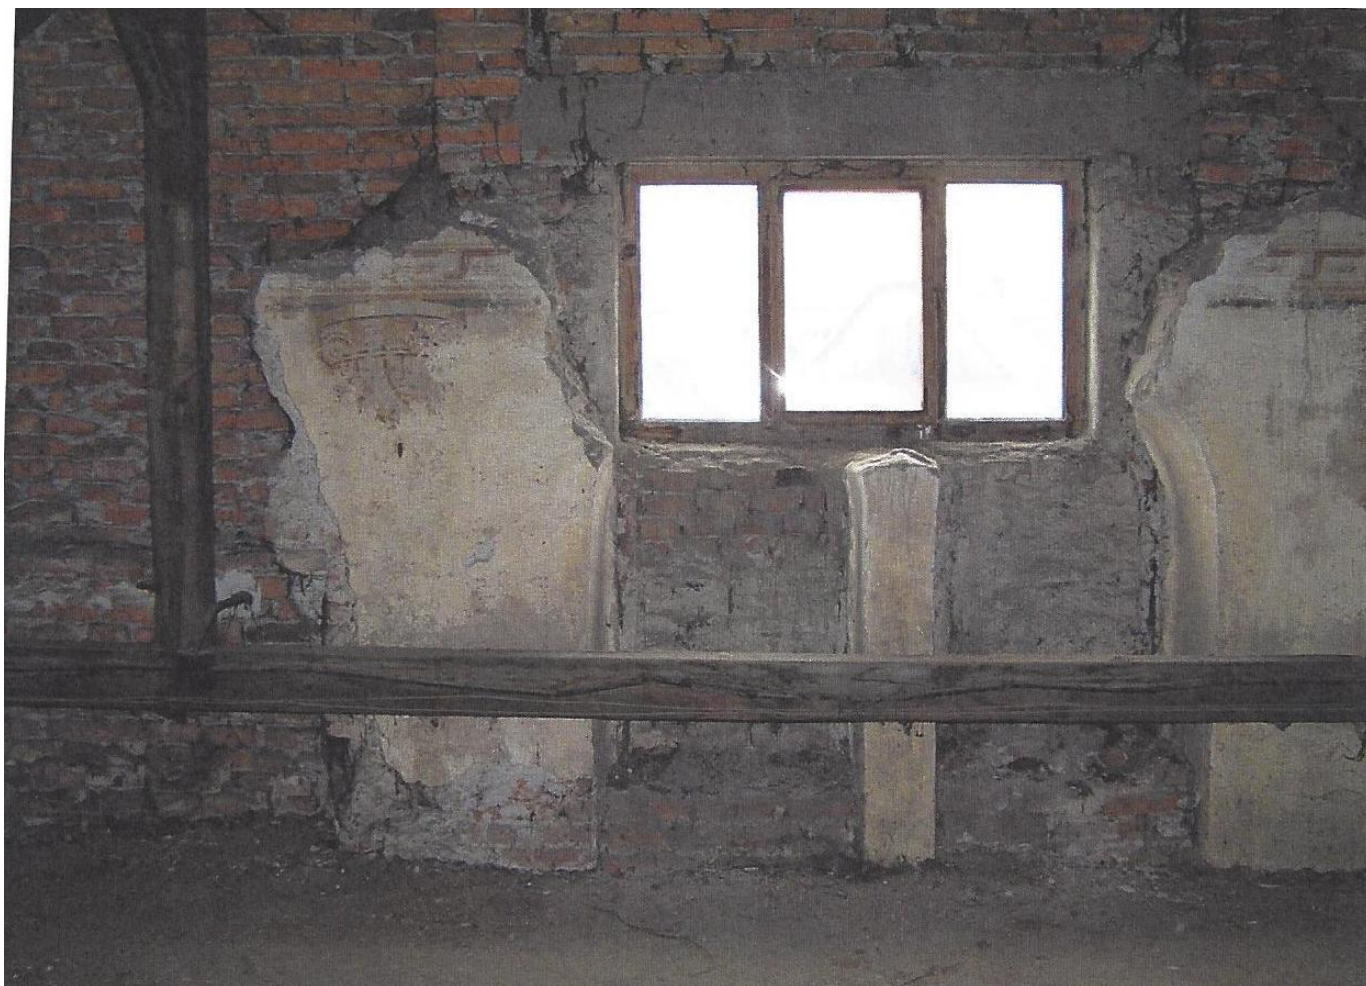
SYNAGÓGA

Zachovalé torzo interiéru synagógy.

Fragmenty nástenných malieb.

Neologická synagóga v Žiari nad Hronom bola postavená na dnešnej Ulici SNP v roku 1888. Jej pozostatky sú podnes ukryté v povalovom priestore obytného objektu. Podľa jediného zachovalého vyobrazenia synagógy možno konštatovať, že bola na pomery malého mestečka s malou židovskou komunitou vcelku monumentálnou stavbou. Centrom synagógy bol almemor, ktorý po obidvoch stranách ohraničovali stĺpy nesúce rímsu. Ukončovali ich hlavice pokryté volútami, medzi ktorými sú aj dnes viditeľné ľudské hlavičky dozdobené girlandami. Túto výzdobu možno považovať za unikátnu, lebo podľa židovského rítu platil zákaz umeleckého zobrazovania ľudí alebo zvierat v priestoroch synagóg. Steny boli vymaľované svetlou okrovou farbou. Výraznou modrou farbou bola namaľovaná stena okolo výklenku pre Tóru, zlatou farbou boli zvýraznené písmená a Dávidova hviezda. Svoj účel plnila synagóga až do roku 1942, keď bola ako majetok židovskej náboženskej obce arizovaná.³

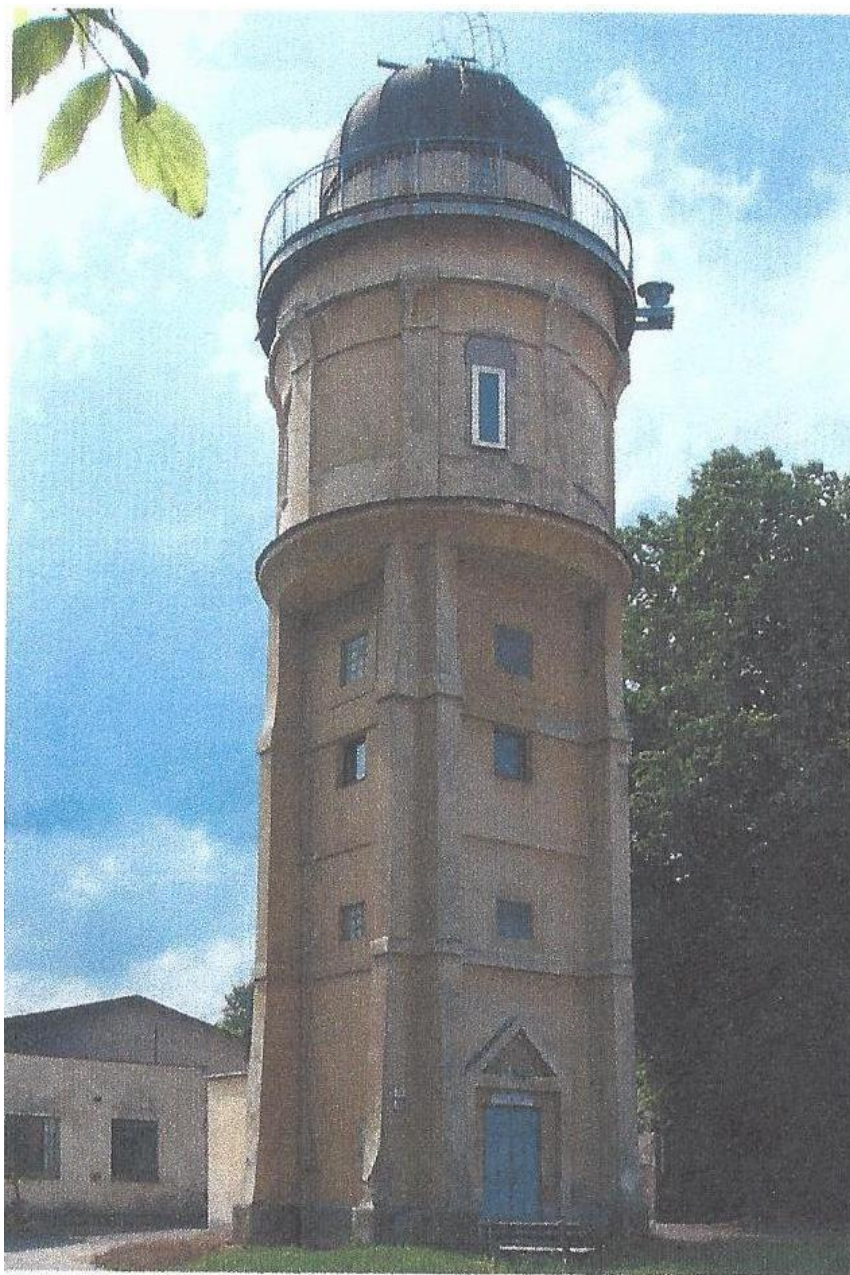
VODÁRENSKÁ VEŽA

Vodárenská veža bola postavená v roku 1924 na základe projektu firmy Kuncz – Hranice v rámci vybudovania verejného vodovodu. Zásobovala vodou mesto až do roku 1951.

Neskôr bola upravená jej horná časť na hvezdáreň astronomického krúžku pri ZK ROH.
